**Kurt Andersen Thermografi** Når utæthederne skal findes

Dato:  
4/3 2016  
Rapport nr.:  
5962

# Thermografi rapport

Ejerforeningen 10 AM Frederiksberg  
Vedr.:  
Nordre Fasanvej 64. Lejlighed 13.  
2000 Frederiksberg

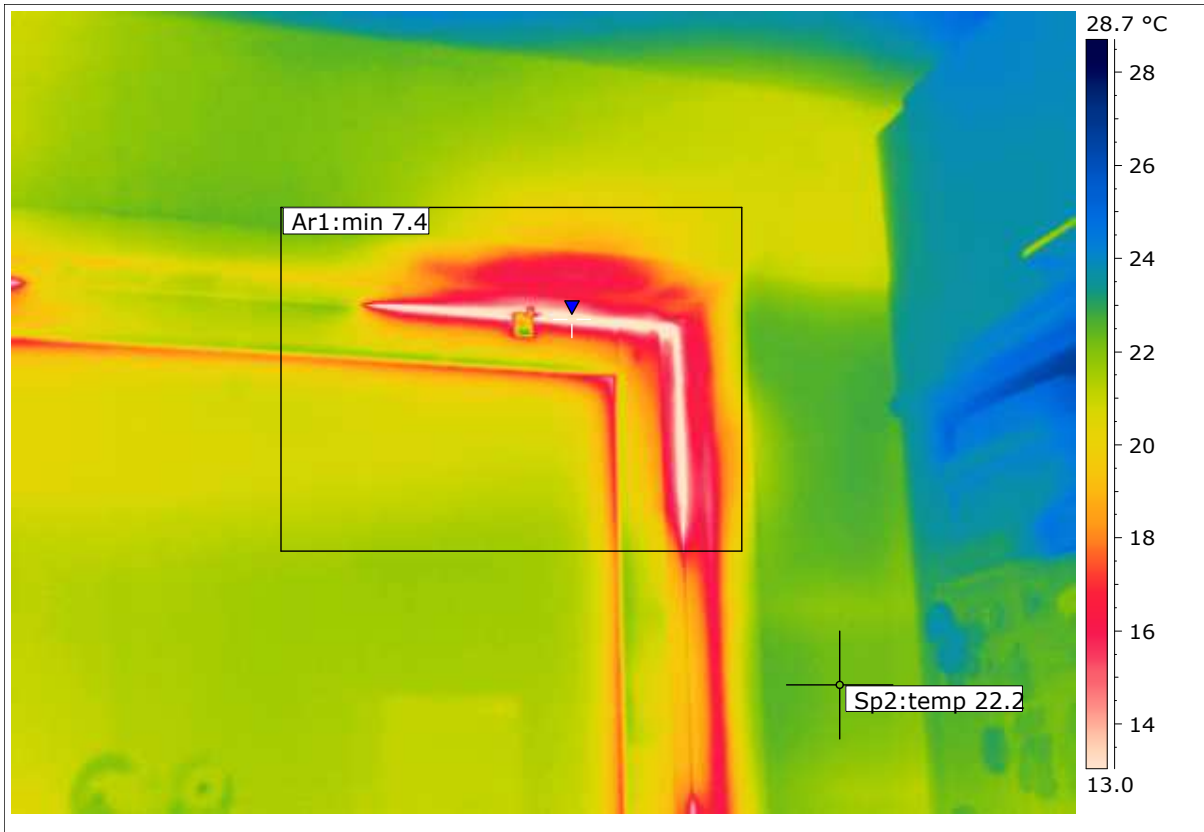
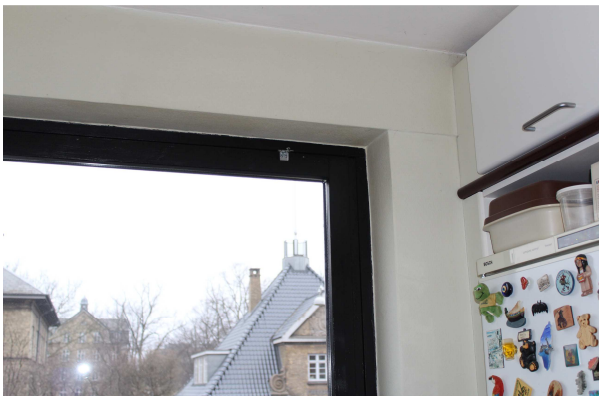
<b>Dato:</b>	<b>Fil nr.:</b>
04-03-2016	IR DirE 0001.jpg
<b>Temperatur i dette rum:</b>	23.2 °C
<b>Rel. Luftfugt i dette rum:</b>	35.0 %
<b>Måling: Spot 2-Arial 1</b>	
<b>Spot 2:</b>	22.2 °C
<b>Arial 1:</b>	7.4 °C
<b>Forskel – Resultat:</b>	14.8 °C

Køkkenet der vender mod sydvest.

Kuldeindtræk fra åbningen ved vinduespartiet mod vest som foto viser.

Vinduet bør justeres og tætningslisten kontrolleres og hvis påkrævet udskiftes

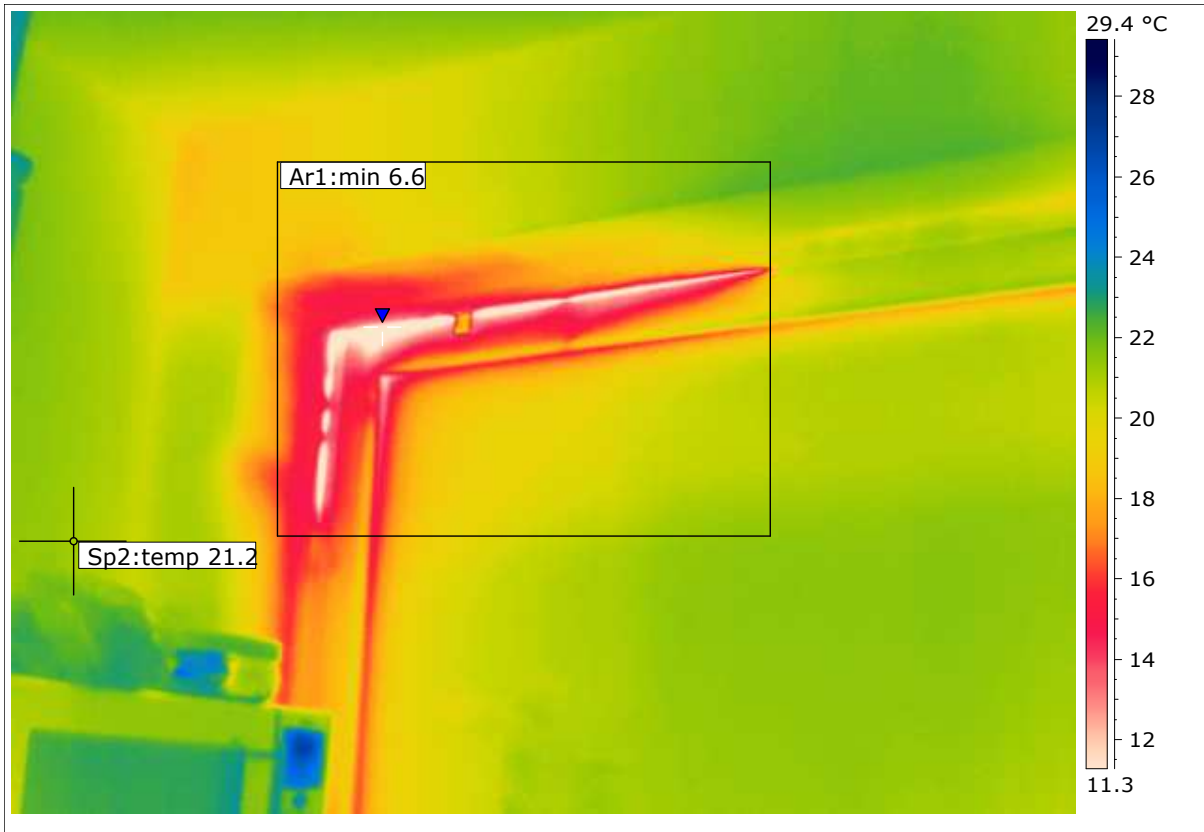
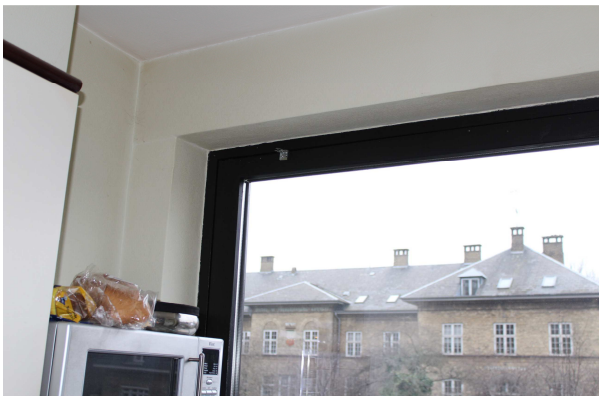
<b>Dato:</b>	<b>Fil nr.:</b>
04-03-2016	IR DirE 0002.jpg
<b>Temperatur i dette rum:</b>	23.2 °C
<b>Rel. Luftfugt i dette rum:</b>	35.0 %
<b>Måling: Spot 2-Arial 1</b>	
<b>Spot 2:</b>	21.2 °C
<b>Arial 1:</b>	6.6 °C
<b>Forskel – Resultat:</b>	14.6 °C

Køkkenet der vender mod sydvest.

Ligeledes i modsatte side i samme vindue ses kuldeindtræk fra åbningen som foto viser.

Vinduet bør justeres og tætningslisten kontrolleres og hvis påkrævet udskiftes

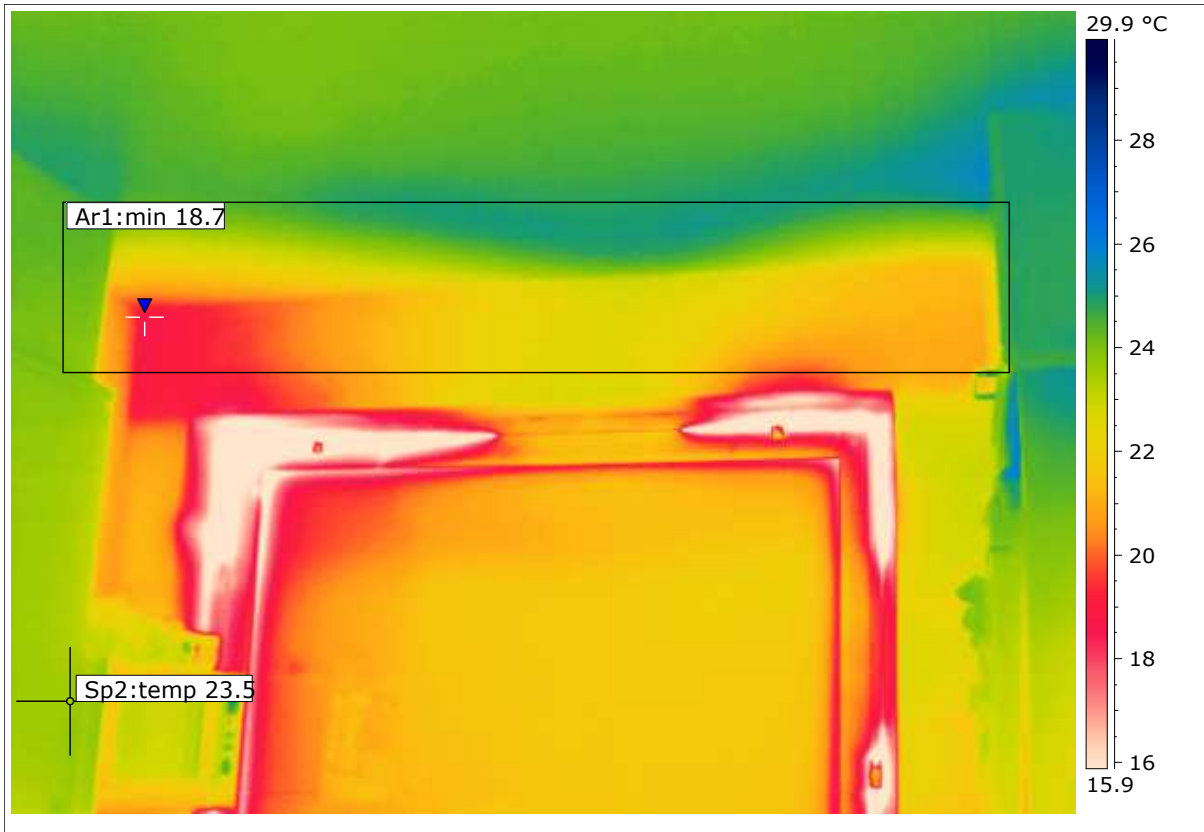
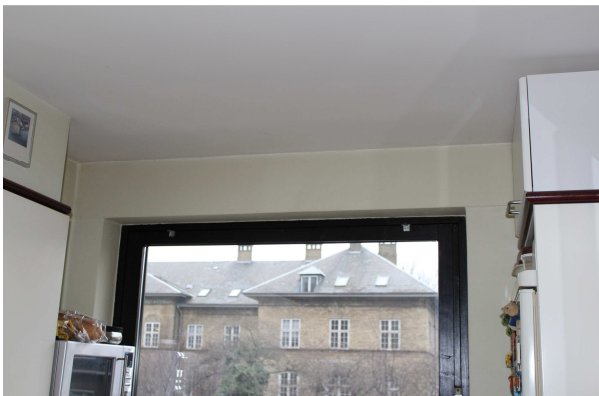
<b>Dato:</b>	<b>Fil nr.:</b>
04-03-2016	IR DirE 0003.jpg
<b>Temperatur i dette rum:</b>	23.2 °C
<b>Rel. Luftfugt i dette rum:</b>	35.0 %
<b>Måling: Spot 2-Arial 1</b>	
<b>Spot 2:</b>	23.5 °C
<b>Arial 1:</b>	18.7 °C
<b>Forskel – Resultat:</b>	4.9 °C

Køkkenet der vender mod sydvest.

Svag kuldebro i lofthjørnet mod sydvest som foto viser.

Kuldebroen har dog en høj overfladetemperatur og er uden betydning for indeklimaet.

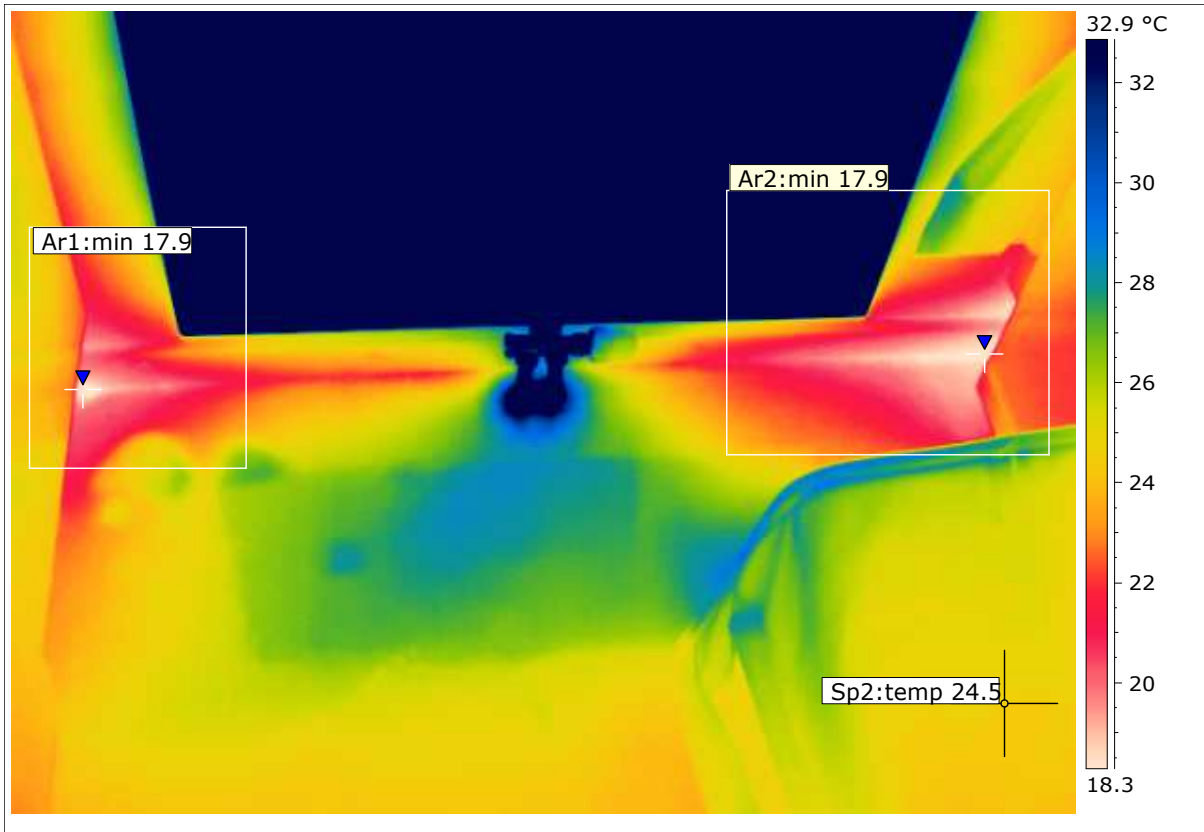
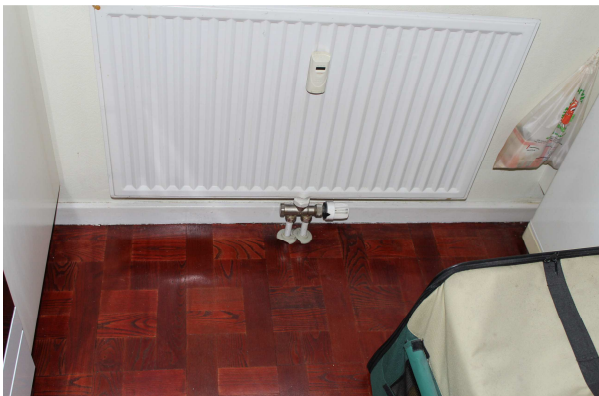
<b>Dato:</b>	<b>Fil nr.:</b>
04-03-2016	IR DirE 0004.jpg
<b>Temperatur i dette rum:</b>	23.2 °C
<b>Rel. Luftfugt i dette rum:</b>	35.0 %
<b>Måling: Spot 2-Arial 1</b>	
<b>Spot 2:</b>	24.5 °C
<b>Arial 1:</b>	17.9 °C
<b>Forskel – Resultat:</b>	6.6 °C

Køkkenet der vender mod sydvest.

Kuldebroer i gulvvinklen mod vest som foto viser.

Kuldebroerne har dog en høj overfladetemperatur.

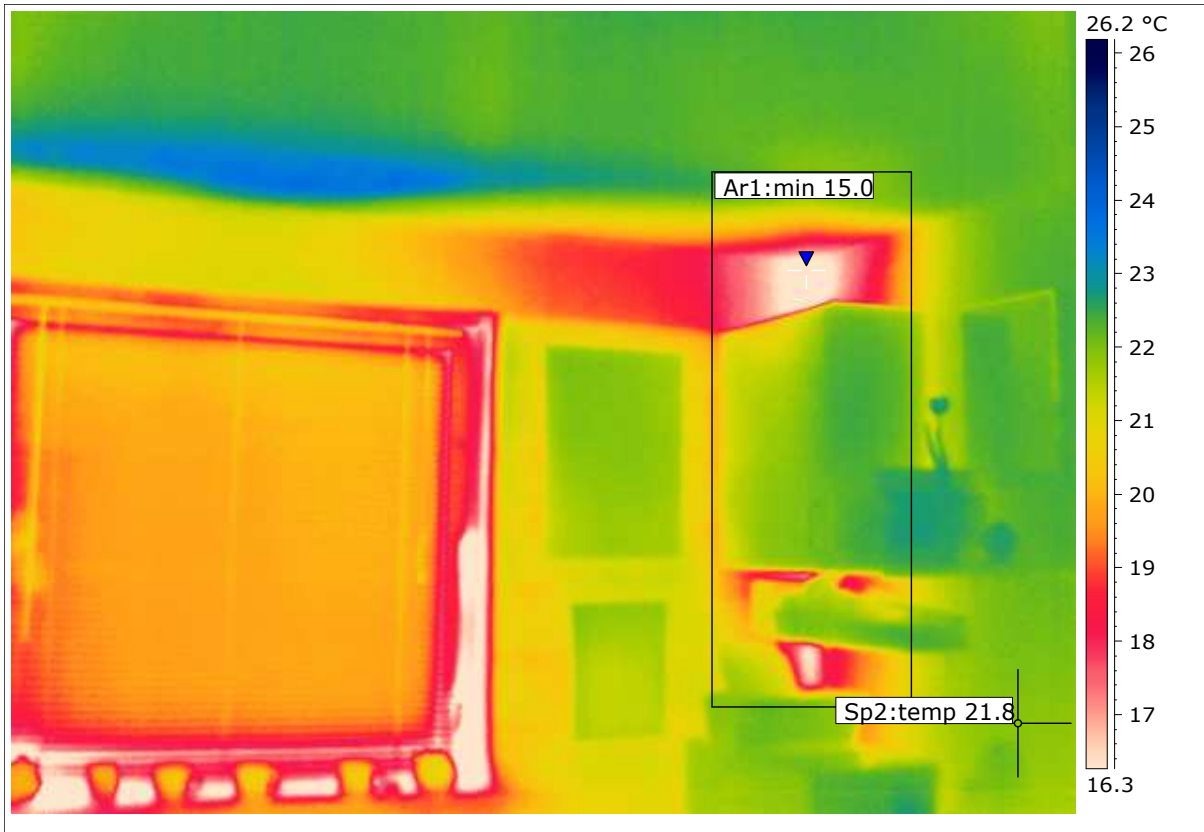
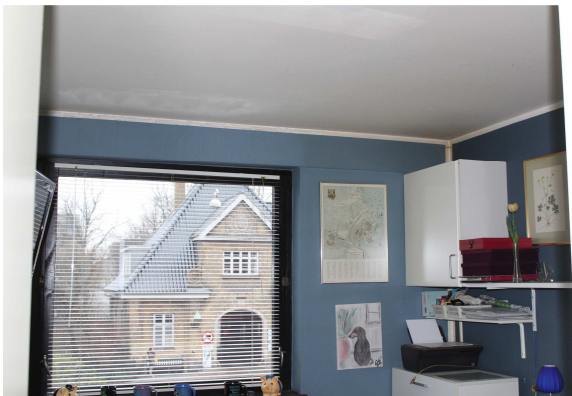
<b>Dato:</b>	<b>Fil nr.:</b>
04-03-2016	IR DirE 0005.jpg
<b>Temperatur i dette rum:</b>	<b>22.7 °C</b>
<b>Rel. Luftfugt i dette rum:</b>	<b>36.0 %</b>
<b>Måling: Spot 2-Arial 1</b>	
<b>Spot 2:</b>	<b>21.8 °C</b>
<b>Arial 1:</b>	<b>15.0 °C</b>
<b>Forskel – Resultat:</b>	<b>6.9 °C</b>

Værelse der vender mod vest.

Kuldebro, dårlig isolering i vægesamlingen mod nordvest som foto viser.

Isoleringsarbejdet bør udbedres for at minimere varmetabet og forbedre indeklimaet.

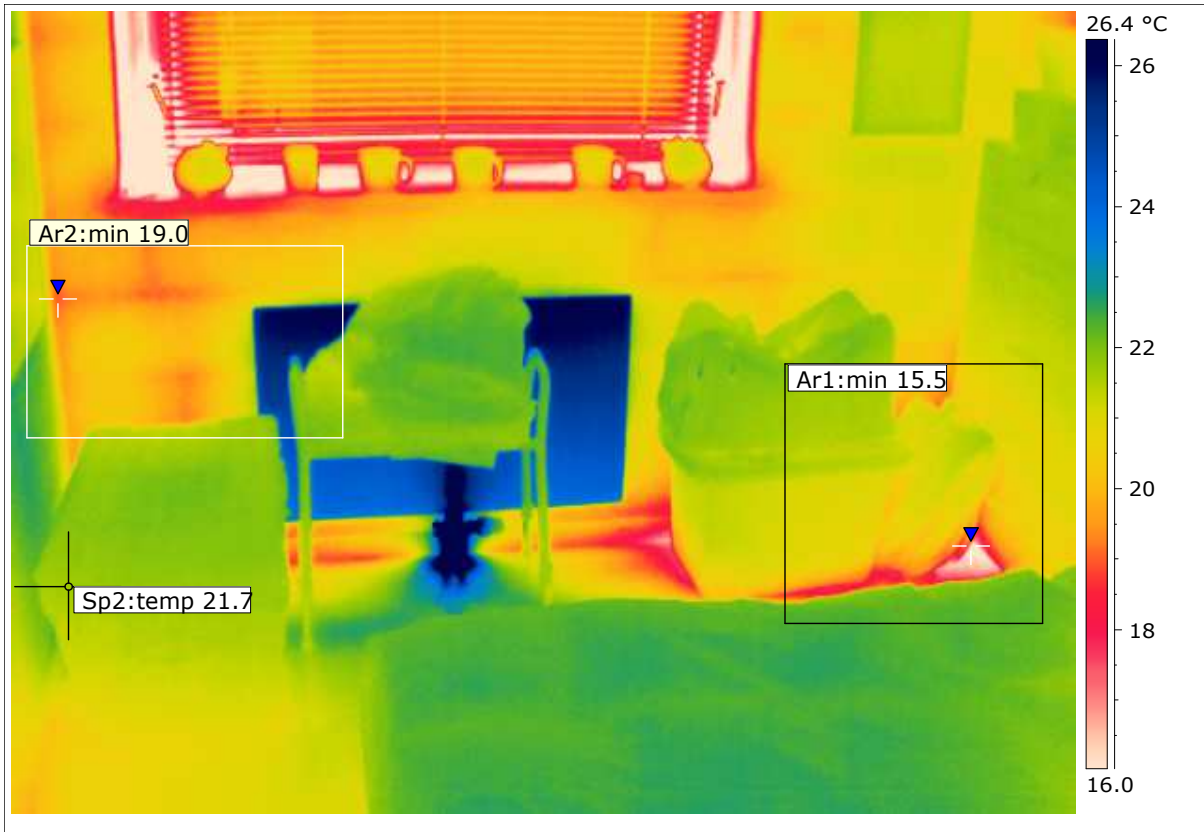
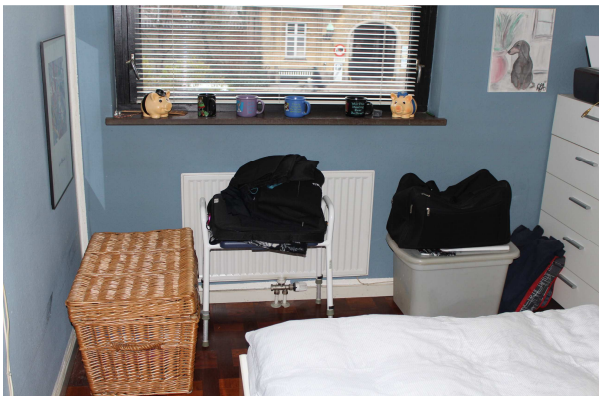
<b>Dato:</b>	<b>Fil nr.:</b>
04-03-2016	IR DirE 0006.jpg
<b>Temperatur i dette rum:</b>	<b>22.7 °C</b>
<b>Rel. Luftfugt i dette rum:</b>	<b>36.0 %</b>
<b>Måling: Spot 2-Arial 1</b>	
<b>Spot 2:</b>	<b>21.7 °C</b>
<b>Arial 1:</b>	<b>15.5 °C</b>
<b>Forskel – Resultat:</b>	<b>6.2 °C</b>

Værelse der vender mod vest.

Kuldebro i gulvvinklen mod vest, som formentlig kommer helt over fra vægesamlingen som det foregående fotos viser. Ellers ikke nogen bemærkning på den nederste del af facadevæggen som foto viser.

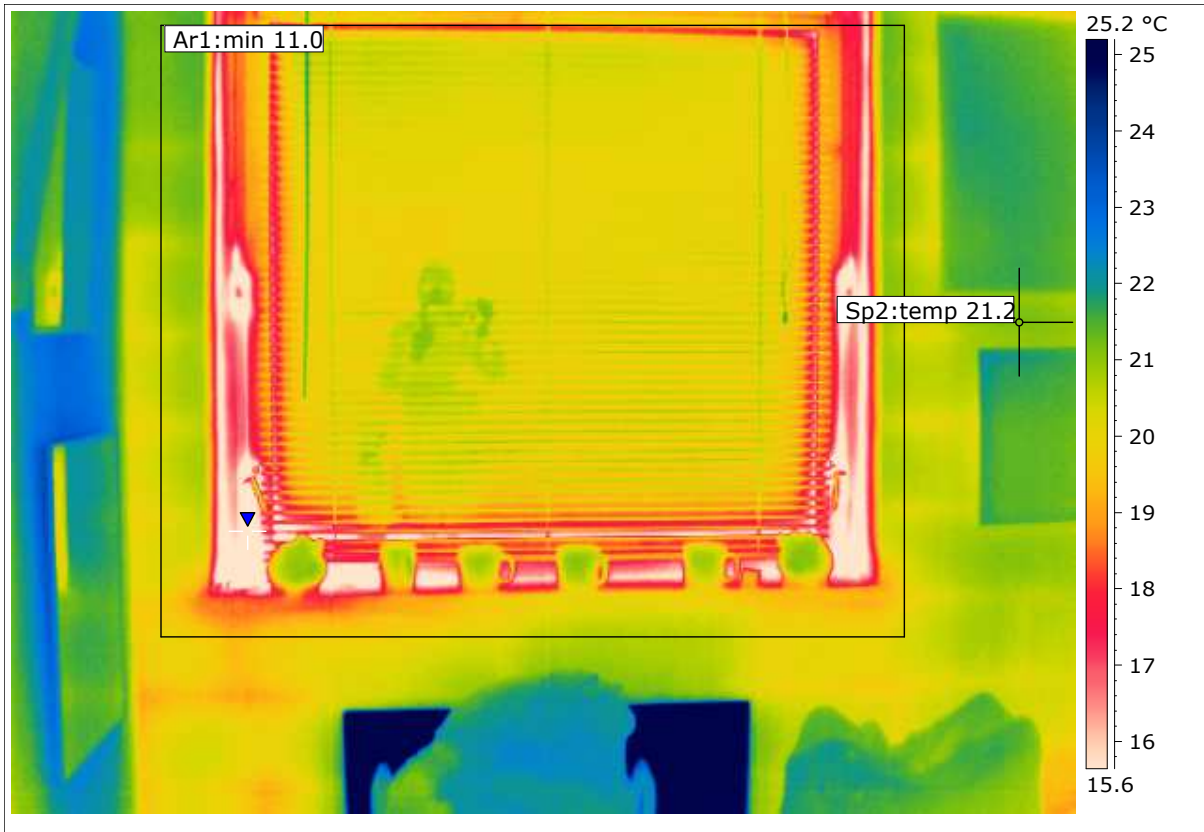
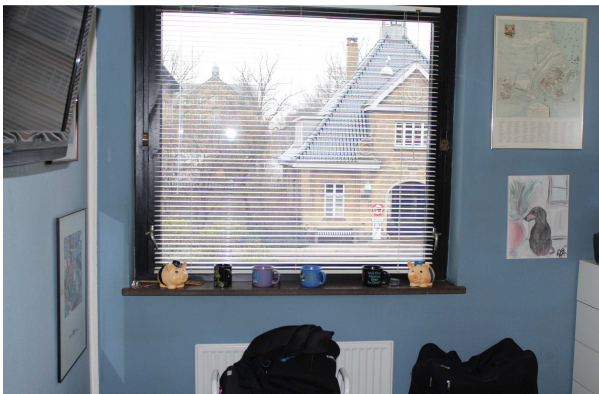
<b>Dato:</b>	<b>Fil nr.:</b>
04-03-2016	IR DirE 0007.jpg
<b>Temperatur i dette rum:</b>	22.7 °C
<b>Rel. Luftfugt i dette rum:</b>	36.0 %
<b>Måling: Spot 2-Arial 1</b>	
<b>Spot 2:</b>	21.2 °C
<b>Arial 1:</b>	11.0 °C
<b>Forskel – Resultat:</b>	10.1 °C

Værelse der vender mod vest.

Kuldeindtræk fra åbningen især ved den nederste del af vinduespartiet mod vest som foto viser.

Vinduet bør justeres og tætningslisten kontrolleres og hvis påkrævet udskiftes

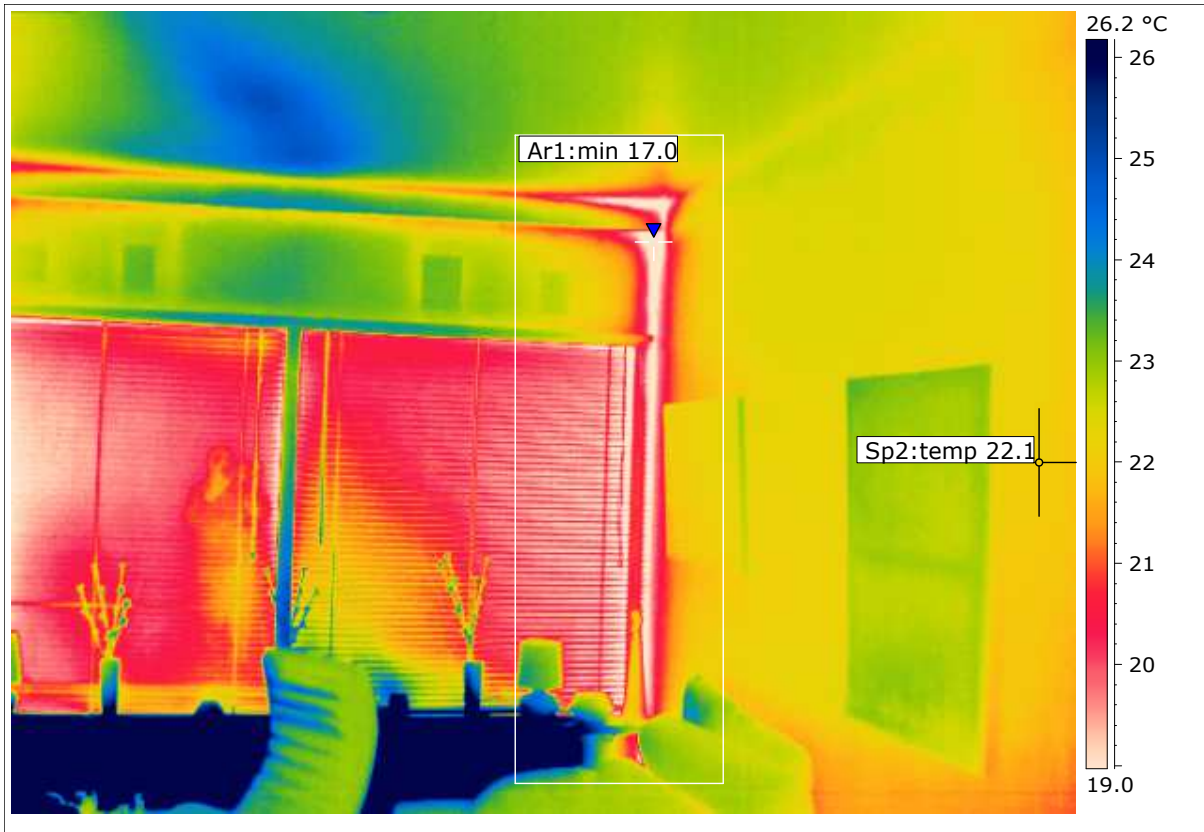
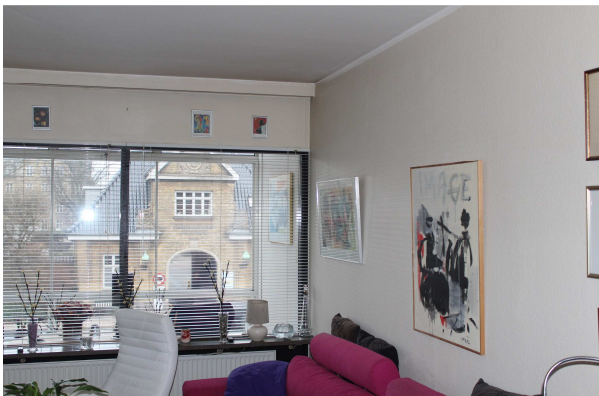
<b>Dato:</b>	<b>Fil nr.:</b>
04-03-2016	IR DirE 0008.jpg
<b>Temperatur i dette rum:</b>	22.8 °C
<b>Rel. Luftfugt i dette rum:</b>	35.0 %
<b>Måling: Spot 2-Arial 1</b>	
<b>Spot 2:</b>	22.1 °C
<b>Arial 1:</b>	17.0 °C
<b>Forskel – Resultat:</b>	5.0 °C

Stuen der vender mod nordvest.

Svag kuldebro i samlingen mellem vinduespartiet og væggen mod norvest som foto viser.

Kuldebroen har dog en høj overfladetemperatur.

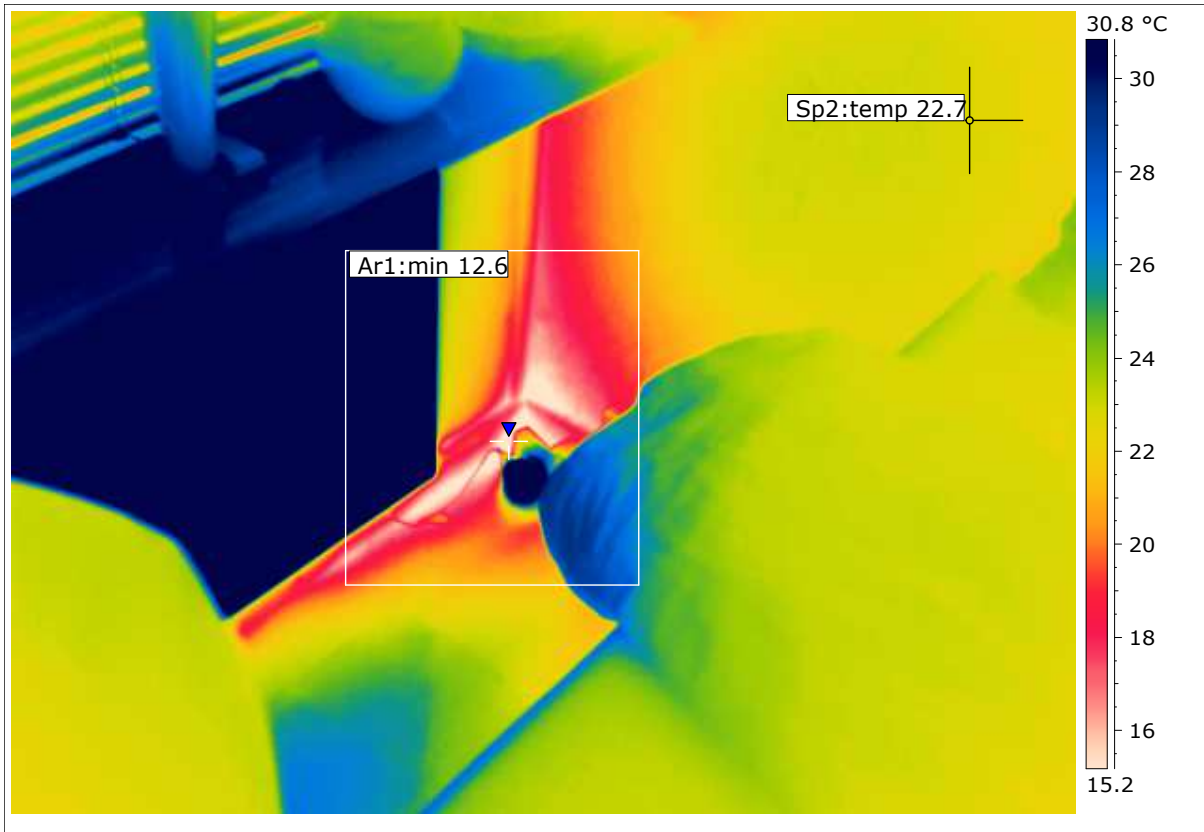
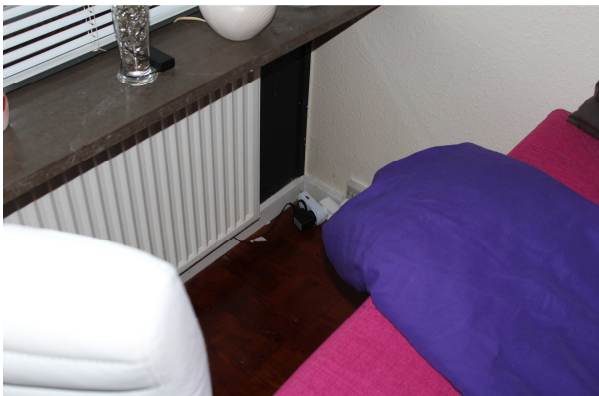
<b>Dato:</b>	<b>Fil nr.:</b>
04-03-2016	IR DirE 0009.jpg
<b>Temperatur i dette rum:</b>	22.8 °C
<b>Rel. Luftfugt i dette rum:</b>	35.0 %
<b>Måling: Spot 2-Arial 1</b>	
<b>Spot 2:</b>	22.7 °C
<b>Arial 1:</b>	12.6 °C
<b>Forskel – Resultat:</b>	10.0 °C

Stuen der vender mod nordvest.

Kuldebro, dårlig evt. manglende isolering i gulvhjørnet mod nordvest som foto viser.

Isoleringsarbejdet bør udbedres for at minimere varmetabet og forbedre indeklimaet samt undgå kondensdannelse.

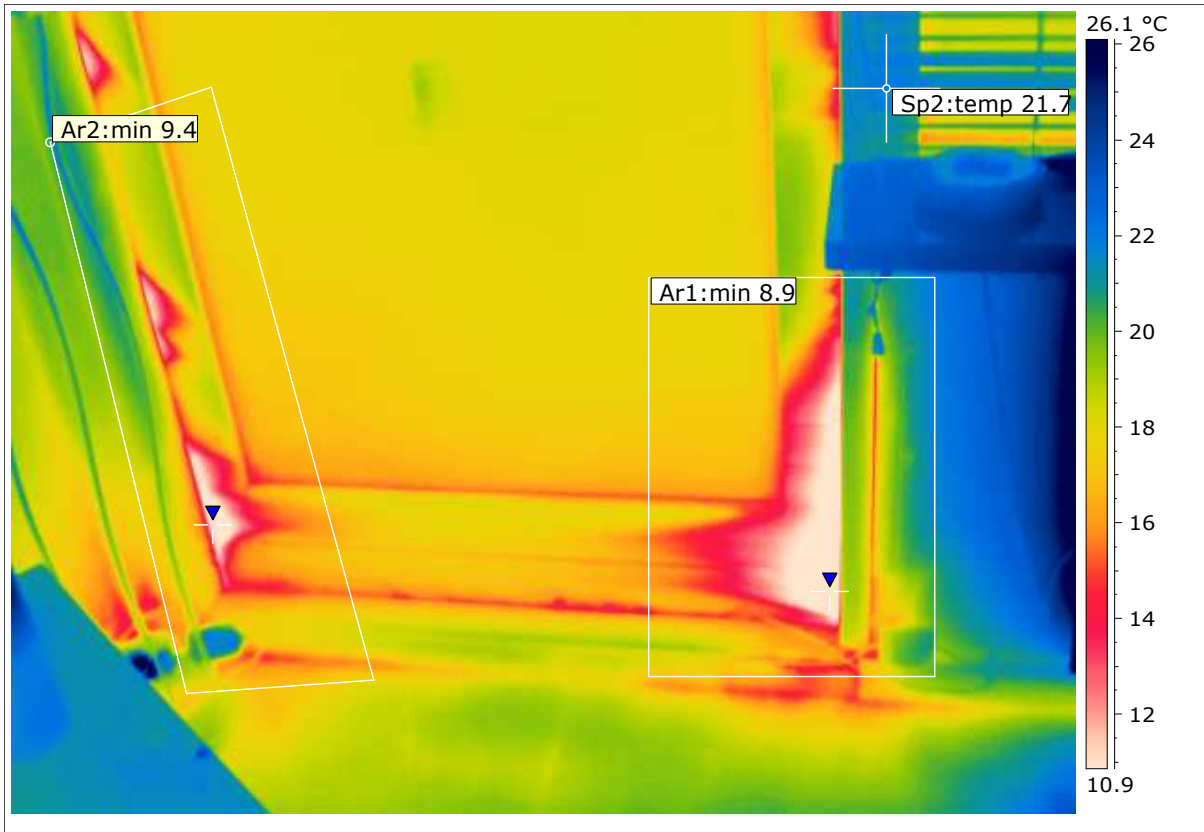
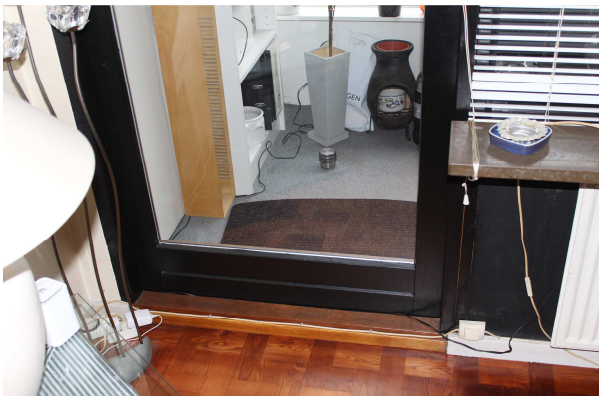
<b>Dato:</b>	<b>Fil nr.:</b>
04-03-2016	IR DirE 0010.jpg
<b>Temperatur i dette rum:</b>	22.8 °C
<b>Rel. Luftfugt i dette rum:</b>	35.0 %
<b>Måling: Spot 2-Arial 1</b>	
<b>Spot 2:</b>	21.7 °C
<b>Arial 1:</b>	8.9 °C
<b>Forskel – Resultat:</b>	12.8 °C

Stuen der vender mod nordvest.

Kuldeindtræk fra åbningen ved altandøren mod vest som foto viser.

Døren bør justeres og tætningslisten kontrolleres og hvis påkrævet udskiftes.
