Kurt Andersen Thermografi Når utæthederne skal findes

Dato:
4/3 2016
Rapport nr.:
5962,1

Thermografi rapport

Ejerforeningen 10 AM Frederiksberg
Vedr.:
Nordre Fasanvej 60. Lejlighed 62.
2000 Frederiksberg

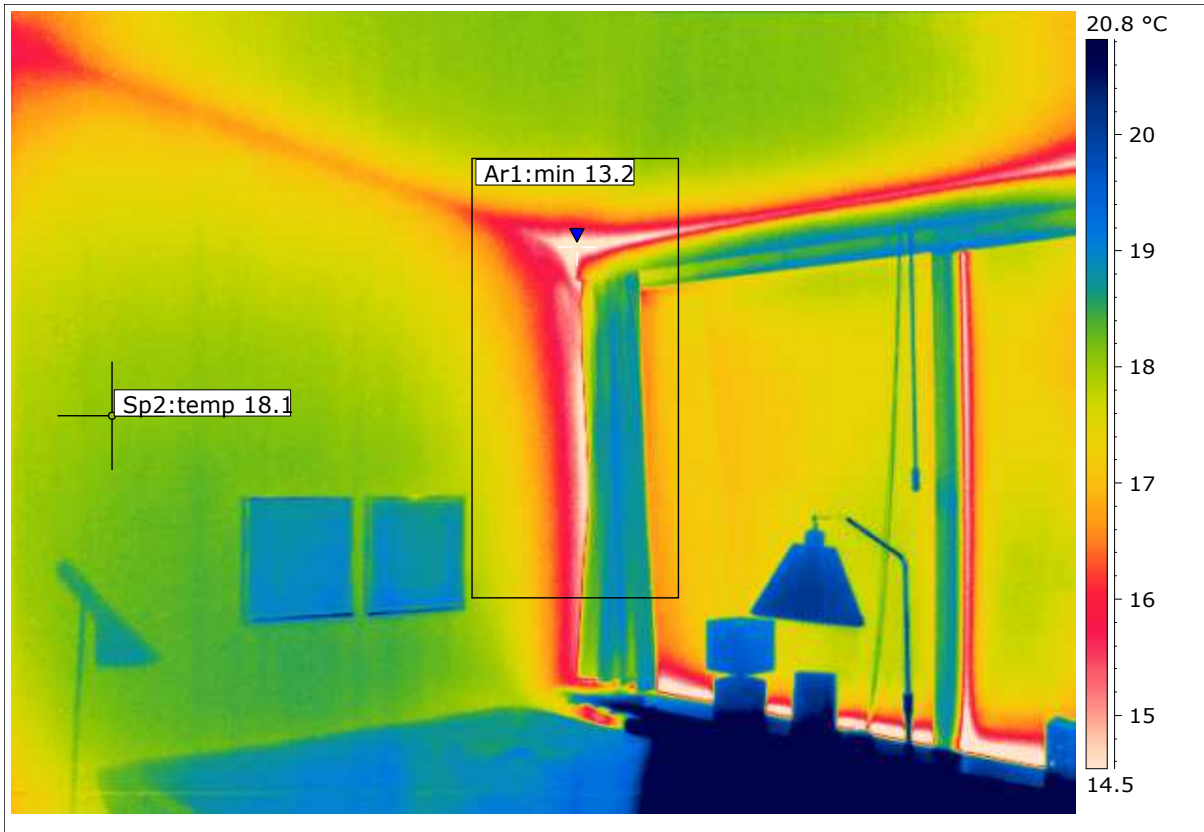
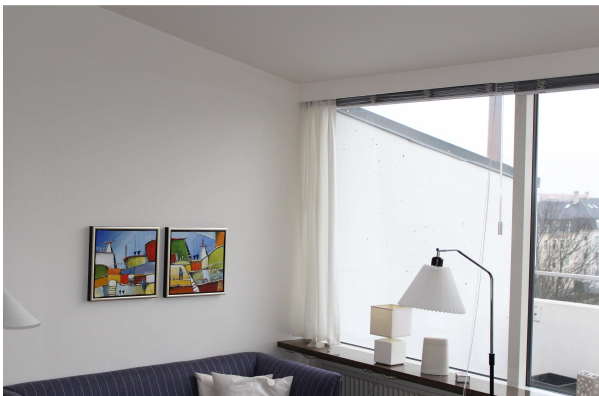
Dato:	Fil nr.:
04-03-2016	IR DirF_0001.jpg
Temperatur i dette rum:	20.0 °C
Rel. Luftfugt i dette rum:	38.0 %
Måling: Spot 2-Arial 1	
Spot 2:	18.1 °C
Arial 1:	13.2 °C
Forskel – Resultat:	4.8 °C

Stuen der vender mod nordvest.

Kuldebro, dårlig evt. manglende isolering i lofthjørnet mod sydvest mellem væg og vinduespartiet som foto viser.

Isoleringsarbejdet bør udbedres for at minimere varmetabet og forbedre indeklimaet samt undgå risiko for kondensdannelse.

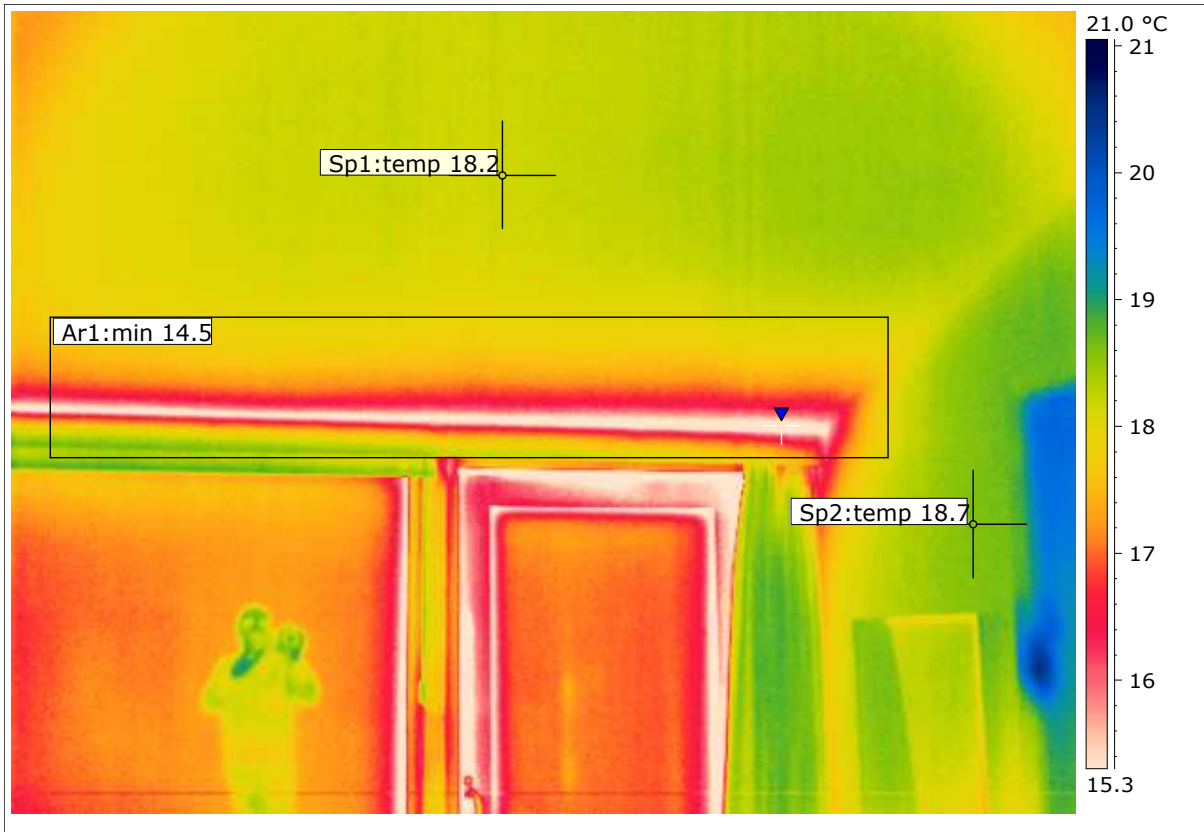
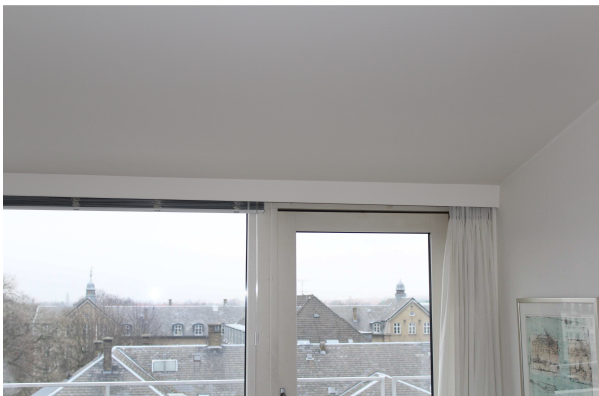
Dato:	Fil nr.:
04-03-2016	IR DirF_0002.jpg
Temperatur i dette rum:	20.0 °C
Rel. Luftfugt i dette rum:	38.0 %
Måling: Spot 2-Arial 1	
Spot 2:	18.7 °C
Arial 1:	14.5 °C
Forskel – Resultat:	4.2 °C

Stuen der vender mod nordvest.

Kuldebro, dårlig evt. manglende isolering i hele loftvinklen mod vest som foto viser.

Isoleringsarbejdet bør udbedres for at minimere varmetabet og forbedre indeklimaet samt undgå risiko for kondensdannelse.

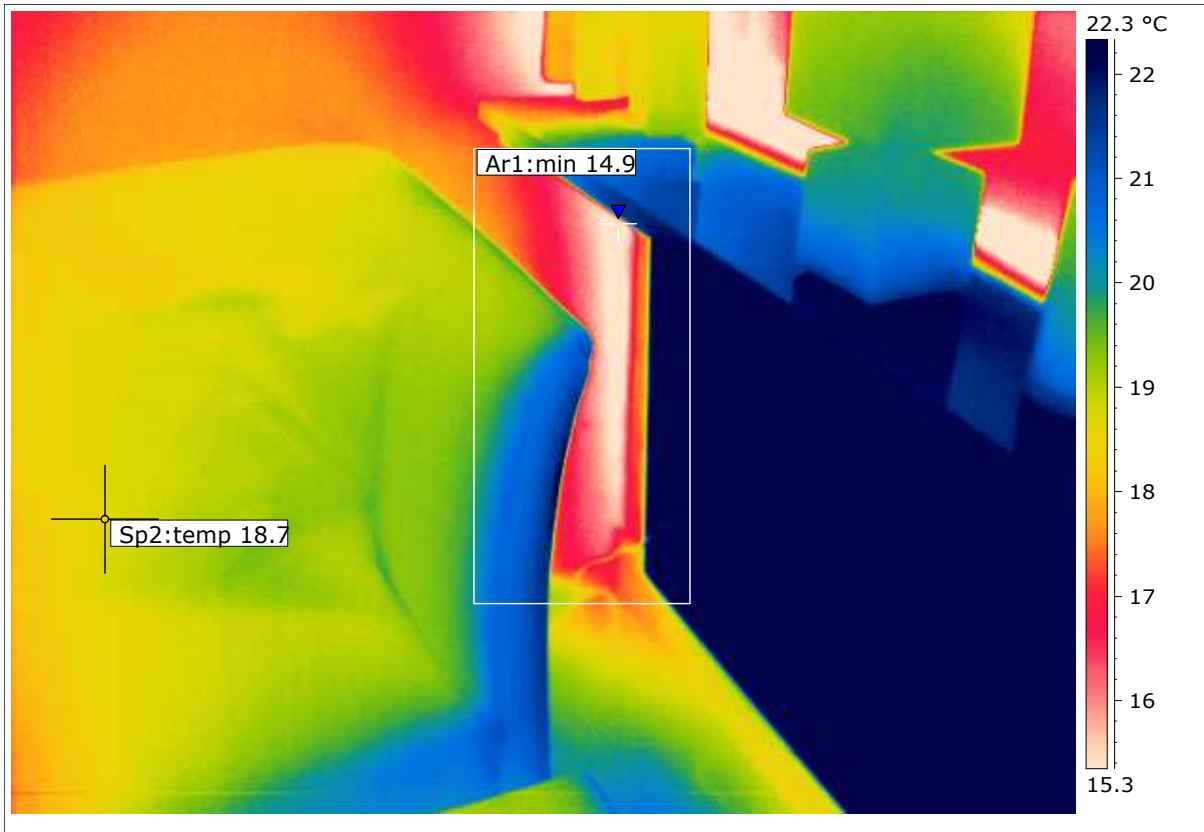
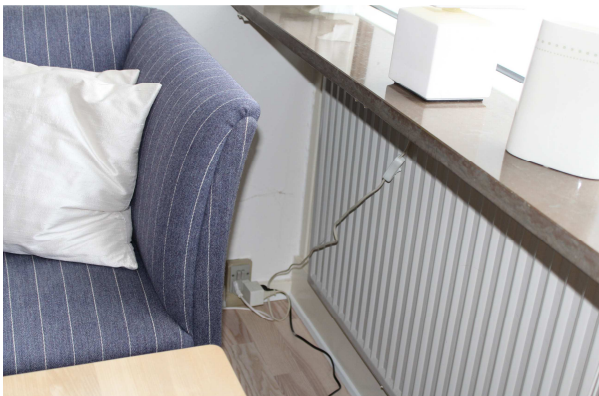
Dato:	Fil nr.:
04-03-2016	IR DirF_0003.jpg
Temperatur i dette rum:	20.0 °C
Rel. Luftfugt i dette rum:	38.0 %
Måling: Spot 2-Arial 1	
Spot 2:	18.7 °C
Arial 1:	14.9 °C
Forskel – Resultat:	3.8 °C

Stuen der vender mod nordvest.

Kuldebro, dårlig evt. manglende isolering mellem væggen og facadepartiet mod sydvest som foto viser.

Isoleringsarbejdet bør udbedres for at minimere varmetabet og forbedre indeklimaet samt undgå risiko for kondensdannelse.

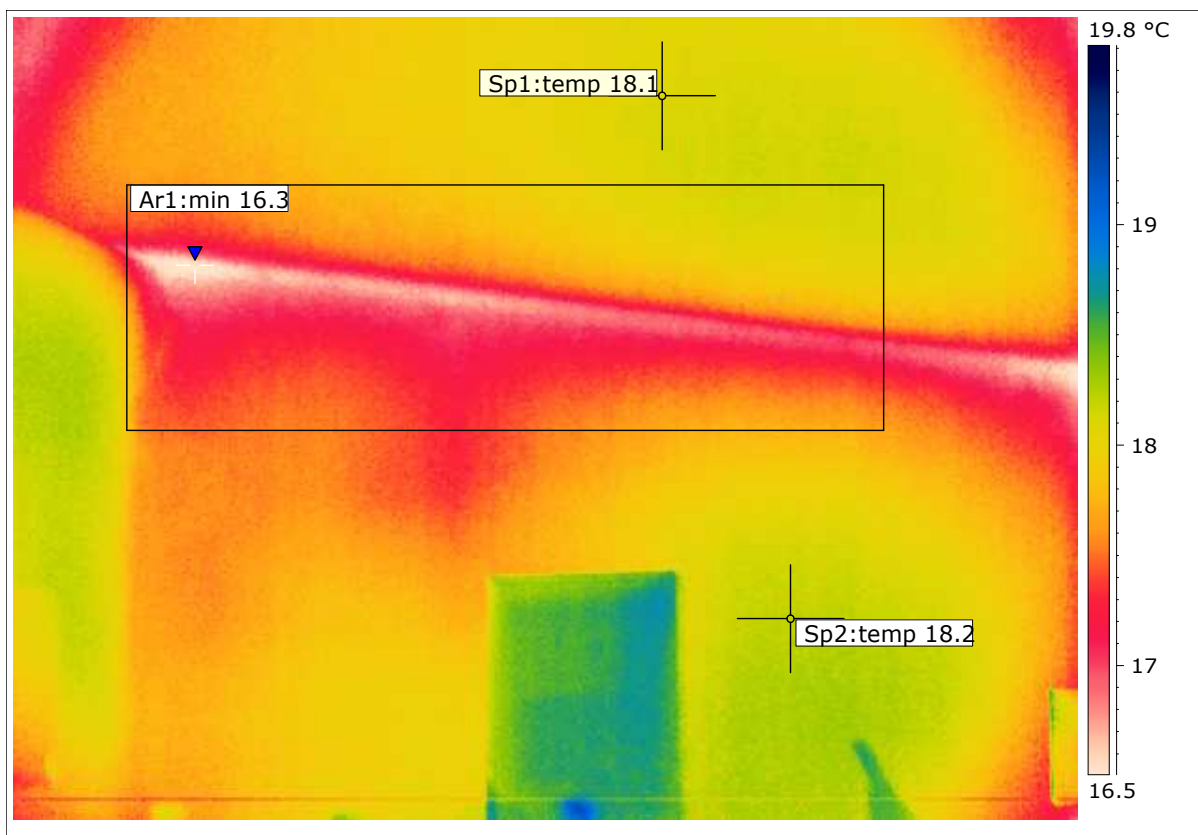
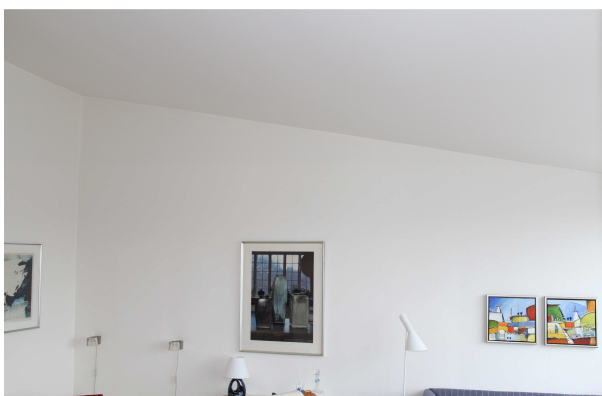
Dato:	Fil nr.:
04-03-2016	IR DirF_0004.jpg
Temperatur i dette rum:	20.0 °C
Rel. Luftfugt i dette rum:	38.0 %
Måling: Spot 2-Arial 1	
Spot 2:	18.2 °C
Arial 1:	16.3 °C
Forskel – Resultat:	1.9 °C

Stuen der vender mod nordvest.

Kuldebro i loftvinklen mod syd som foto viser.

Som det ses er både væggen mod syd og loftet ringe isoleret.

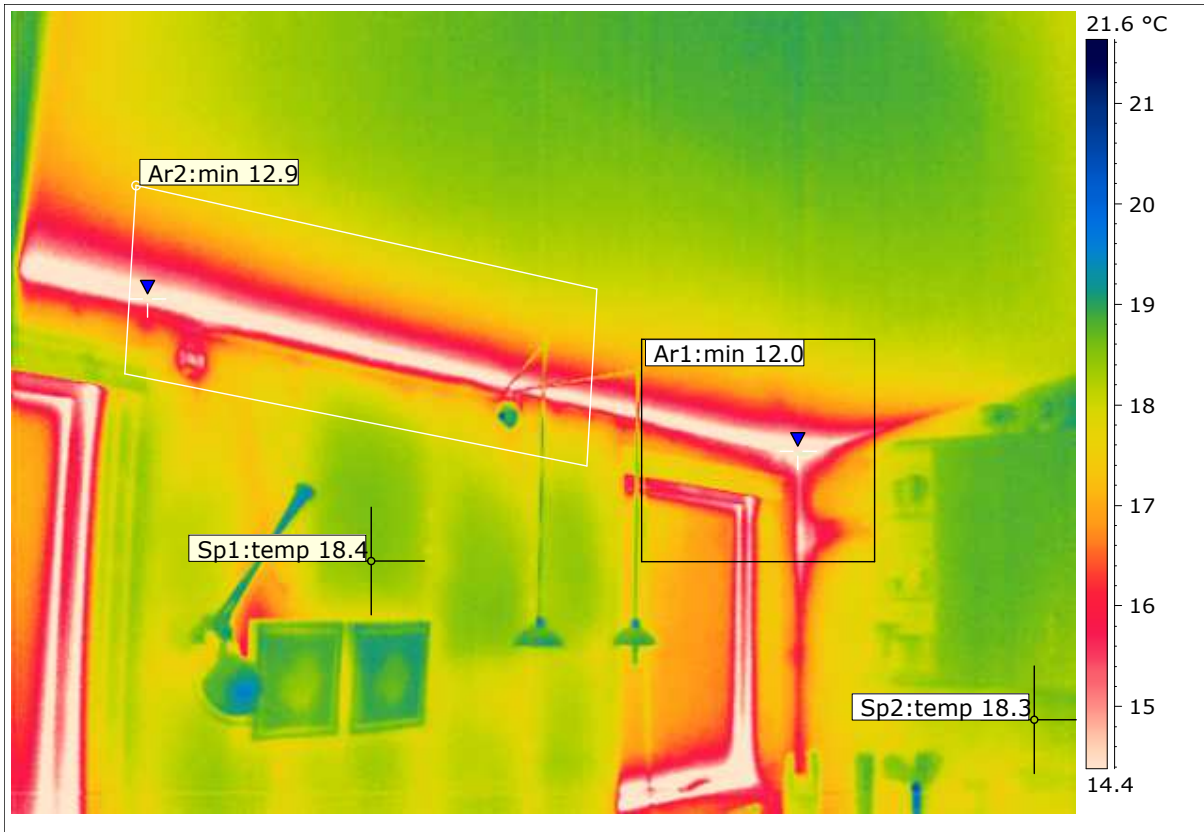
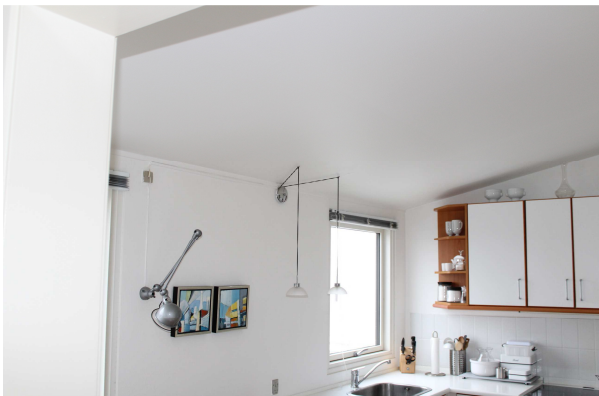
Dato:	Fil nr.:
04-03-2016	IR DirF_0005.jpg
Temperatur i dette rum:	20.2 °C
Rel. Luftfugt i dette rum:	39.0 %
Måling: Spot 2-Arial 1	
Spot 2:	18.3 °C
Arial 1:	12.0 °C
Forskel – Resultat:	6.3 °C

Køkkenet der vender mod nordvest.

Kuldebro, dårlig evt. manglende isolering i hele loftvinklen mod vest som foto viser.

Isoleringsarbejdet bør udbedres for at minimere varmetabet og forbedre indeklimaet samt undgå kondensdannelse.

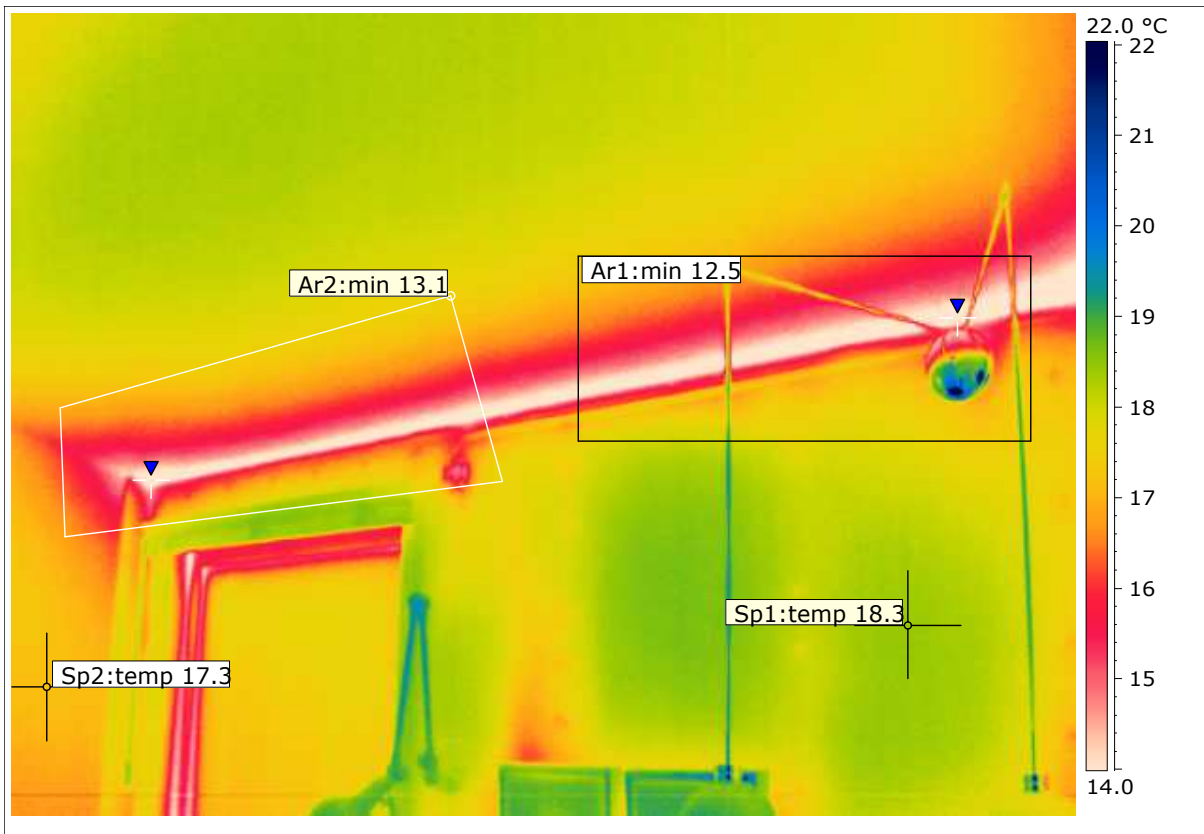
Dato:	Fil nr.:
04-03-2016	IR DirF_0006.jpg
Temperatur i dette rum:	20.2 °C
Rel. Luftfugt i dette rum:	39.0 %
Måling: Spot 2-Arial 1	
Spot 2:	17.3 °C
Arial 1:	12.5 °C
Forskel – Resultat:	4.8 °C

Billede er desværre defekt.

Køkkenet der vender mod nordvest.

Ens i den øvrige del af loftvinklen som foto viser.

Isoleringsarbejdet bør udbedres for at minimere varmetabet og forbedre indeklimaet samt undgå kondensdannelse.

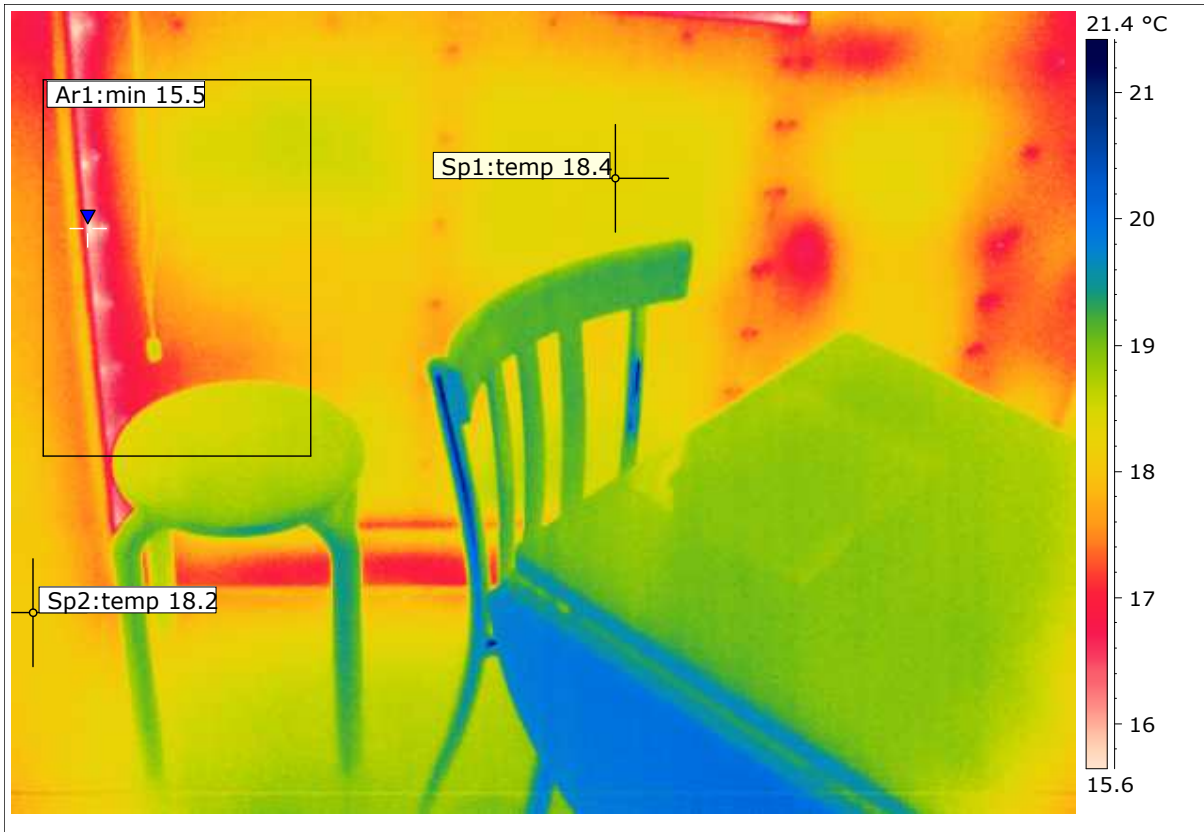
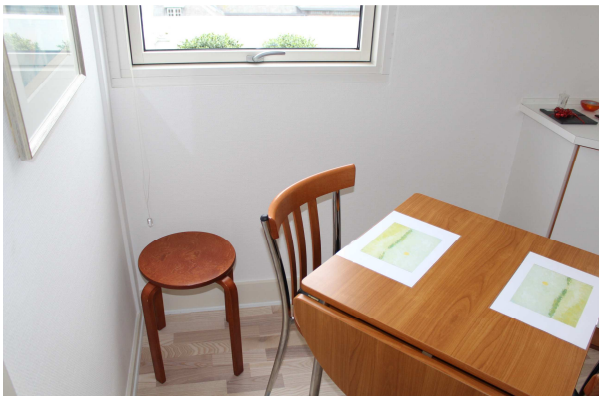
Dato:	Fil nr.:
04-03-2016	IR DirF_0007.jpg
Temperatur i dette rum:	20.2 °C
Rel. Luftfugt i dette rum:	39.0 %
Måling: Spot 2-Arial 1	
Spot 2:	18.2 °C
Arial 1:	15.5 °C
Forskel – Resultat:	2.7 °C

Køkkenet der vender mod nordvest.

Kuldebro, dårlig isolering mellem den efterisolerede facadevæg mod vest og indervæggen mod syd som foto viser.

Isoleringsarbejdet bør udbedres for at minimere varmetabet og forbedre indeklimaet samt undgå kondensdannelse.

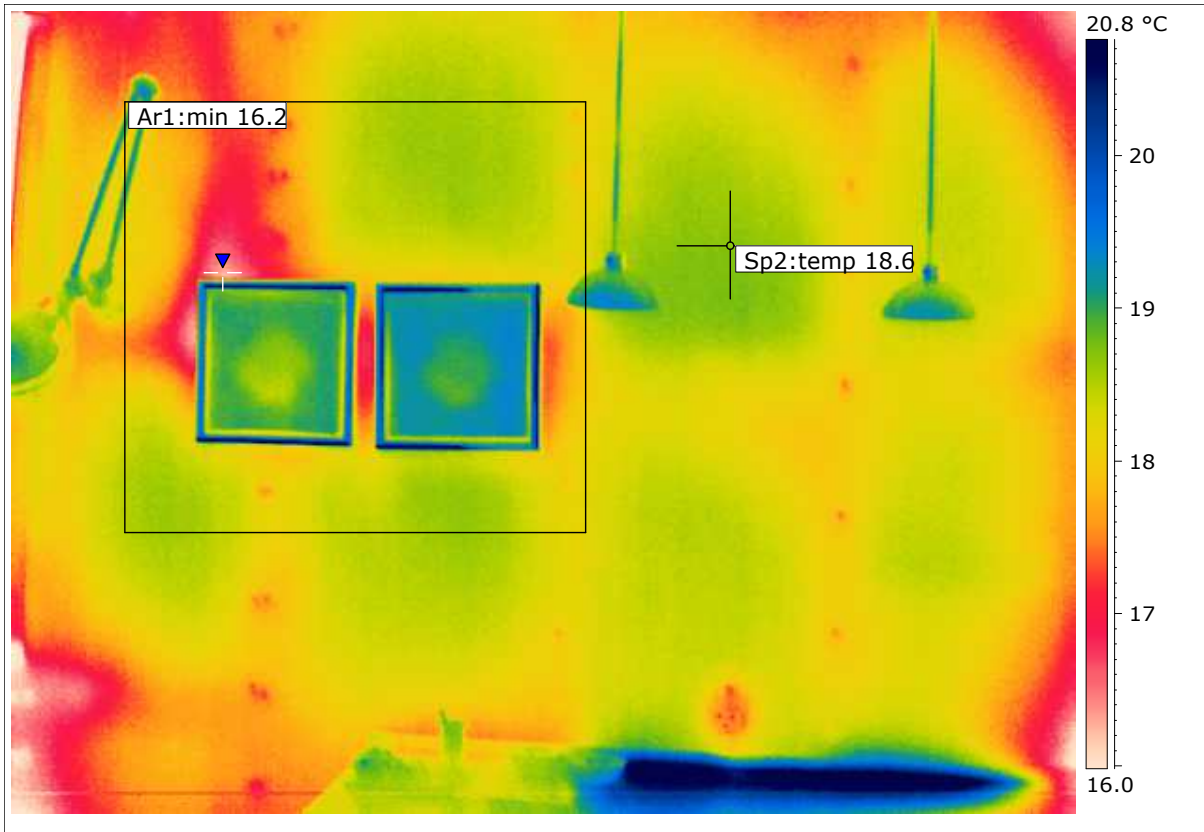
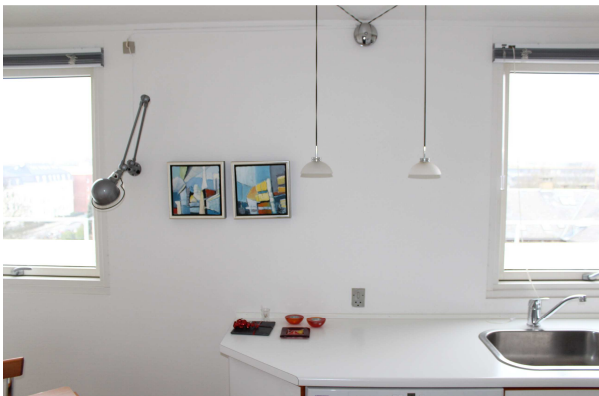
Dato:	Fil nr.:
04-03-2016	IR DirF_0008.jpg
Temperatur i dette rum:	20.2 °C
Rel. Luftfugt i dette rum:	39.0 %
Måling: Spot 2-Arial 1	
Spot 2:	18.6 °C
Arial 1:	16.2 °C
Forskel – Resultat:	2.4 °C

Køkkenet der vender mod nordvest.

Kuldebro midt på facadevæggen samt kuldeindtræk fra stikkontakten som ses lige over køkkenbordet som foto viser.

Kuldebroen har dog en høj overfladetemperatur. Trækket fra stikkontakten bør stoppes.

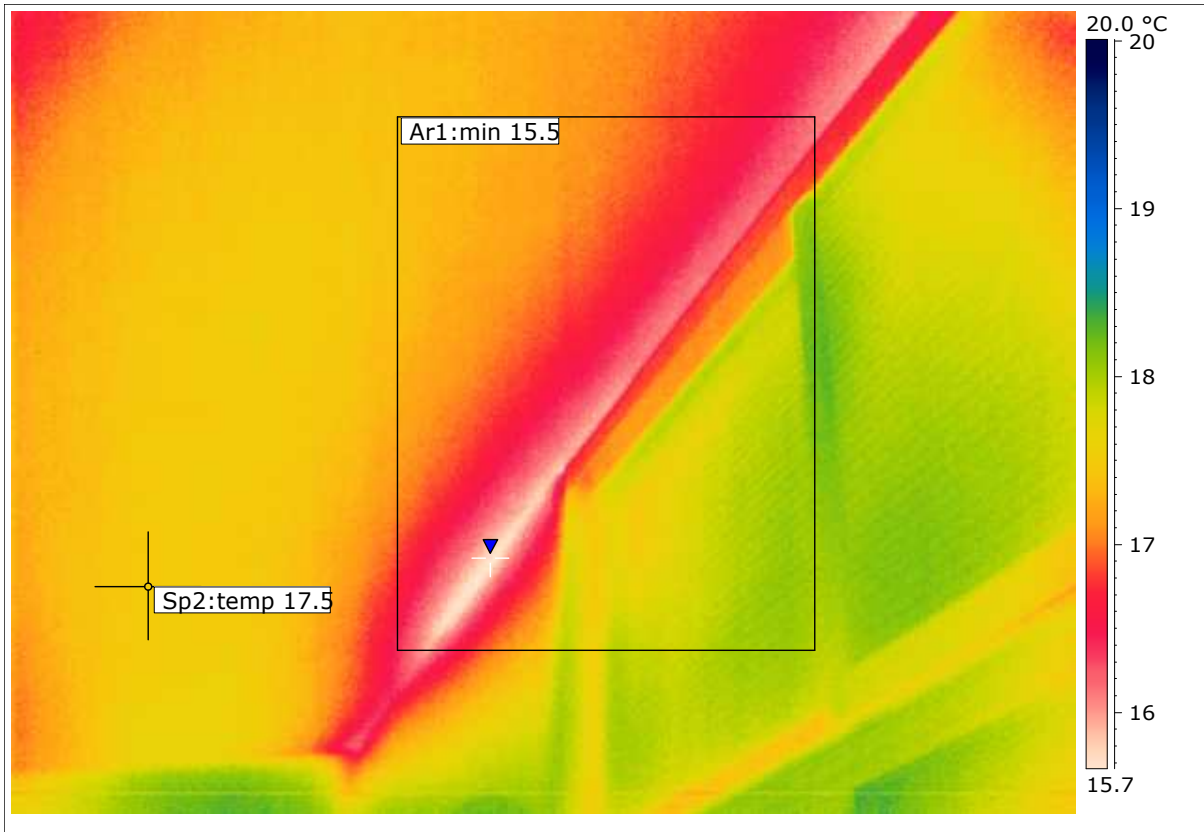
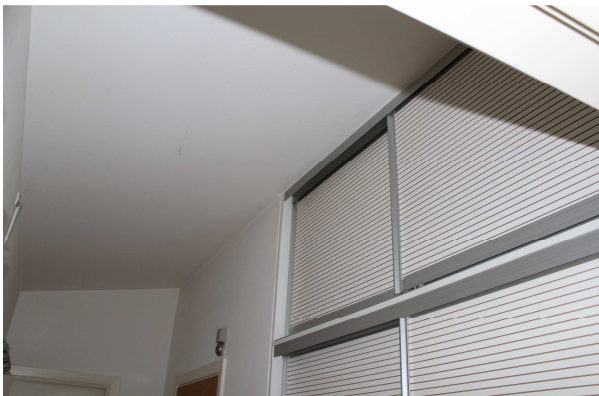
Dato:	Fil nr.:
04-03-2016	IR DirF_0009.jpg
Temperatur i dette rum:	20.9 °C
Rel. Luftfugt i dette rum:	52.0 %
Måling: Spot 2-Arial 1	
Spot 2:	17.5 °C
Arial 1:	15.5 °C
Forskel – Resultat:	2.0 °C

Entréen.

Kuldebro i loftvinklen mod øst mod det indbyggede skab som foto viser.

Kuldebroen kan komme helt inde fra loftvinklen mod øst.
