**Kurt Andersen Thermografi** Når utæthederne skal findes

Dato:  
4/3 2016  
Rapport nr.:  
5962,2

# Thermografi rapport

Ejerforeningen 10 AM Frederiksberg  
Vedr.:  
Nordre Fasanvej 62. Lejlighed 64.  
2000 Frederiksberg

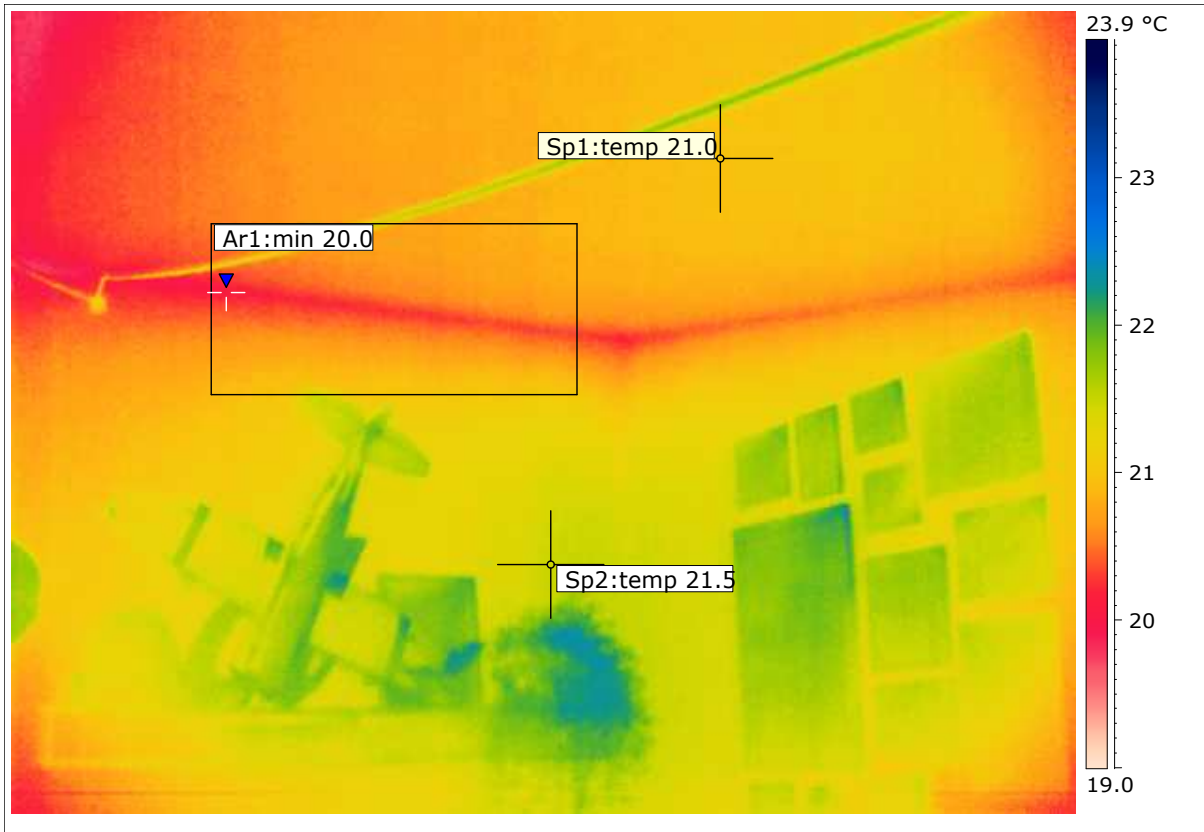
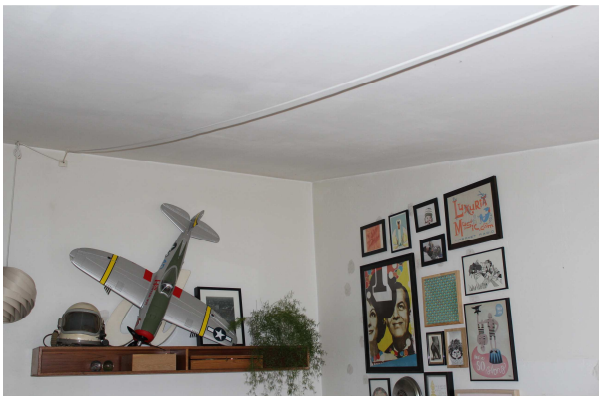
<b>Dato:</b>	<b>Fil nr.:</b>
04-03-2016	IR DirH 0001.jpg
<b>Temperatur i dette rum:</b>	21.7 °C
<b>Rel. Luftfugt i dette rum:</b>	48.0 %
<b>Måling: Spot 2-Arial 1</b>	
<b>Spot 2:</b>	21.5 °C
<b>Arial 1:</b>	20.0 °C
<b>Forskel – Resultat:</b>	1.5 °C

Svag kuldebro i loftvinklen mod vest. Endvidere er temperaturen på loftet en anelse lavere end på væggen som foto viser.

Kuldebroen har dog en høj overfladetemperatur.

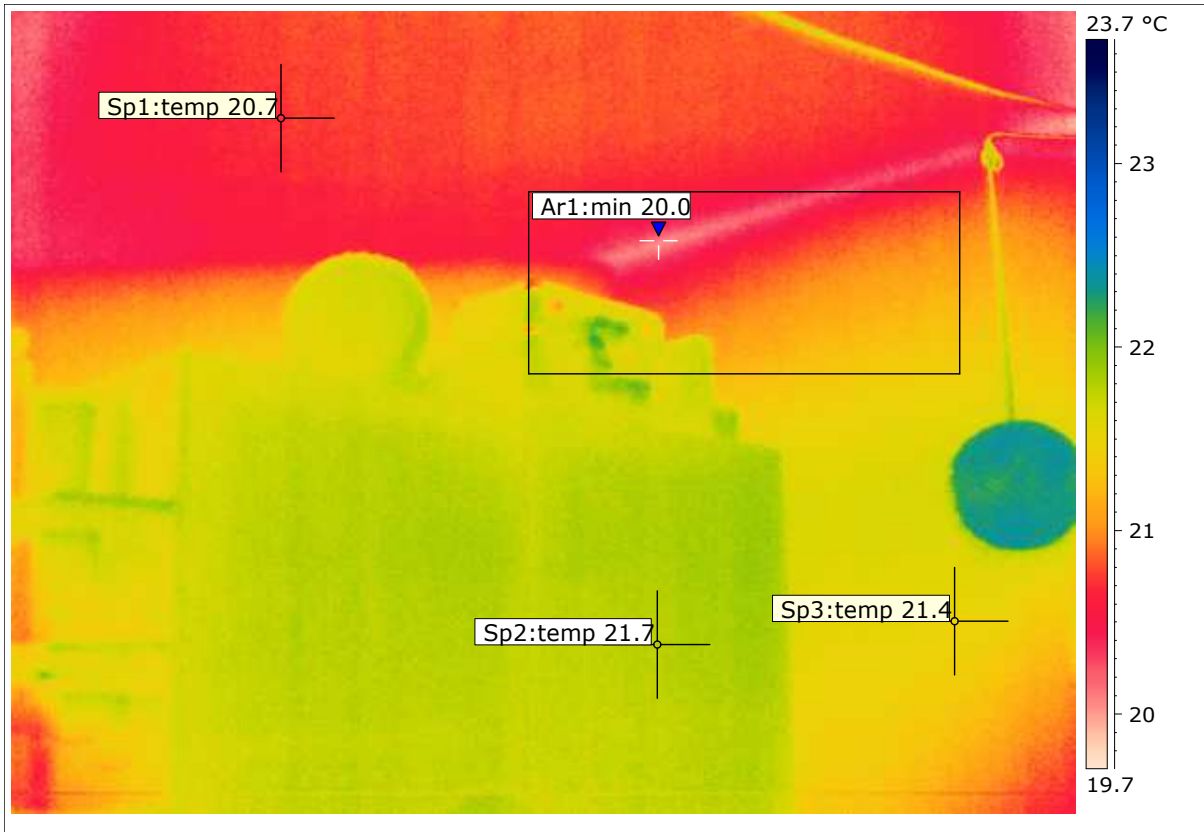
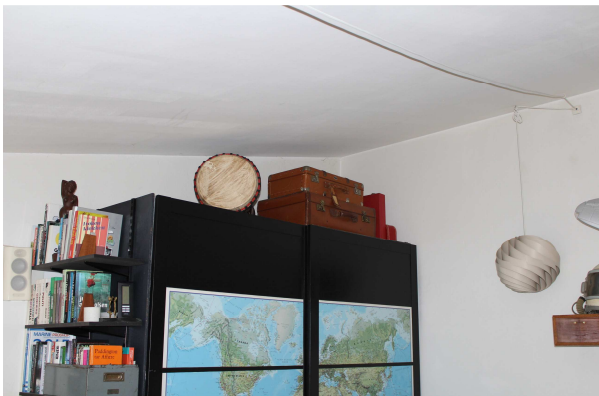
<b>Dato:</b>	<b>Fil nr.:</b>
04-03-2016	IR DirH 0002.jpg
<b>Temperatur i dette rum:</b>	<b>21.7 °C</b>
<b>Rel. Luftfugt i dette rum:</b>	<b>48.0 %</b>
<b>Måling: Spot 2-Arial 1</b>	
<b>Spot 2:</b>	<b>21.7 °C</b>
<b>Arial 1:</b>	<b>20.0 °C</b>
<b>Forskel – Resultat:</b>	<b>1.7 °C</b>

Også på denne del af loftvinklen mod vest ses svag kuldebro. Endvidere er temperaturen på loftet en anelse lavere end på væggen som foto viser.

Kuldebroen har dog en høj overfladetemperatur.

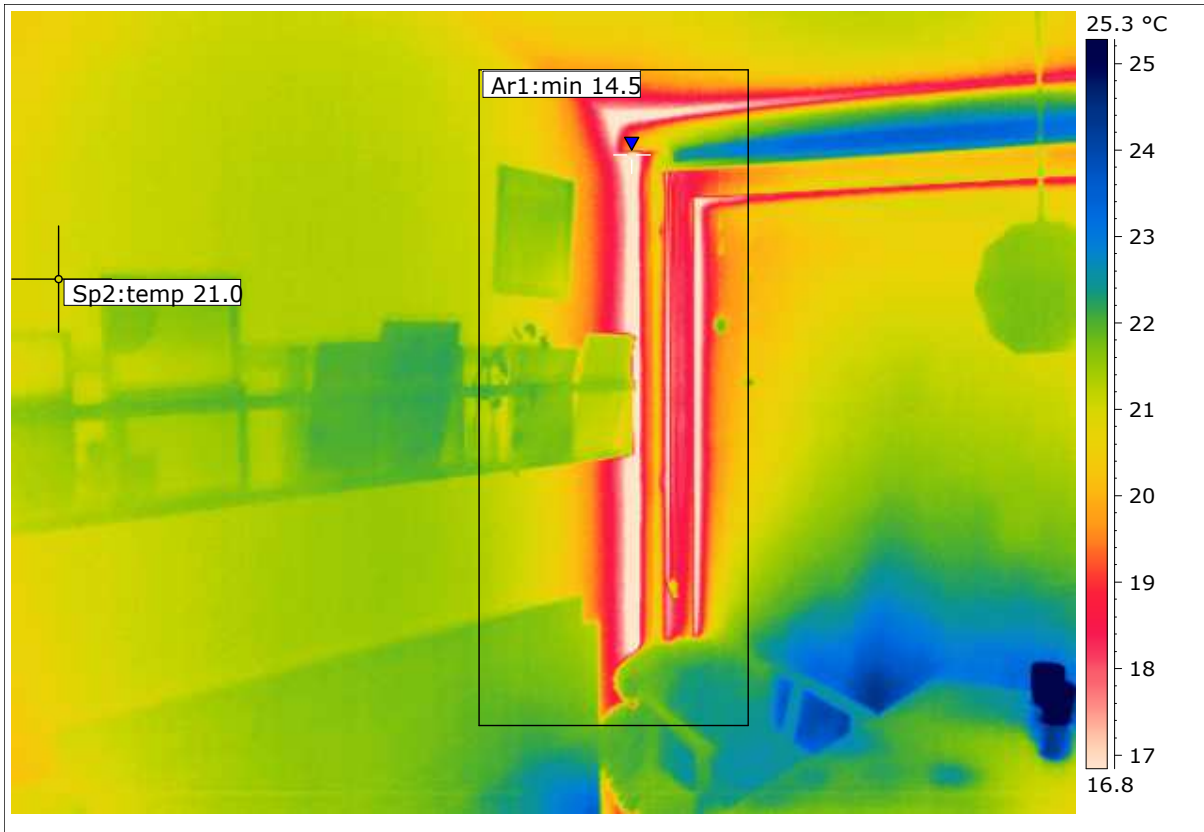
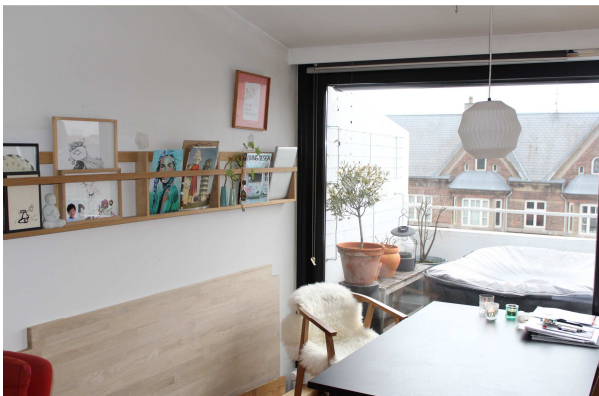
<b>Dato:</b>	<b>Fil nr.:</b>
04-03-2016	IR DirH 0003.jpg
<b>Temperatur i dette rum:</b>	21.7 °C
<b>Rel. Luftfugt i dette rum:</b>	48.0 %
<b>Måling: Spot 2-Arial 1</b>	
<b>Spot 2:</b>	21.0 °C
<b>Arial 1:</b>	14.5 °C
<b>Forskel – Resultat:</b>	6.4 °C

Kuldebro, dårlig evt. manglende isolering mellem væggen og vinduespartiet mod nordøst, ens hele vejen ned som foto viser.

Isoleringsarbejdet bør udbedres for at minimere varmetabet og forbedre indeklimaet samt undgå risiko for kondensdannelse.

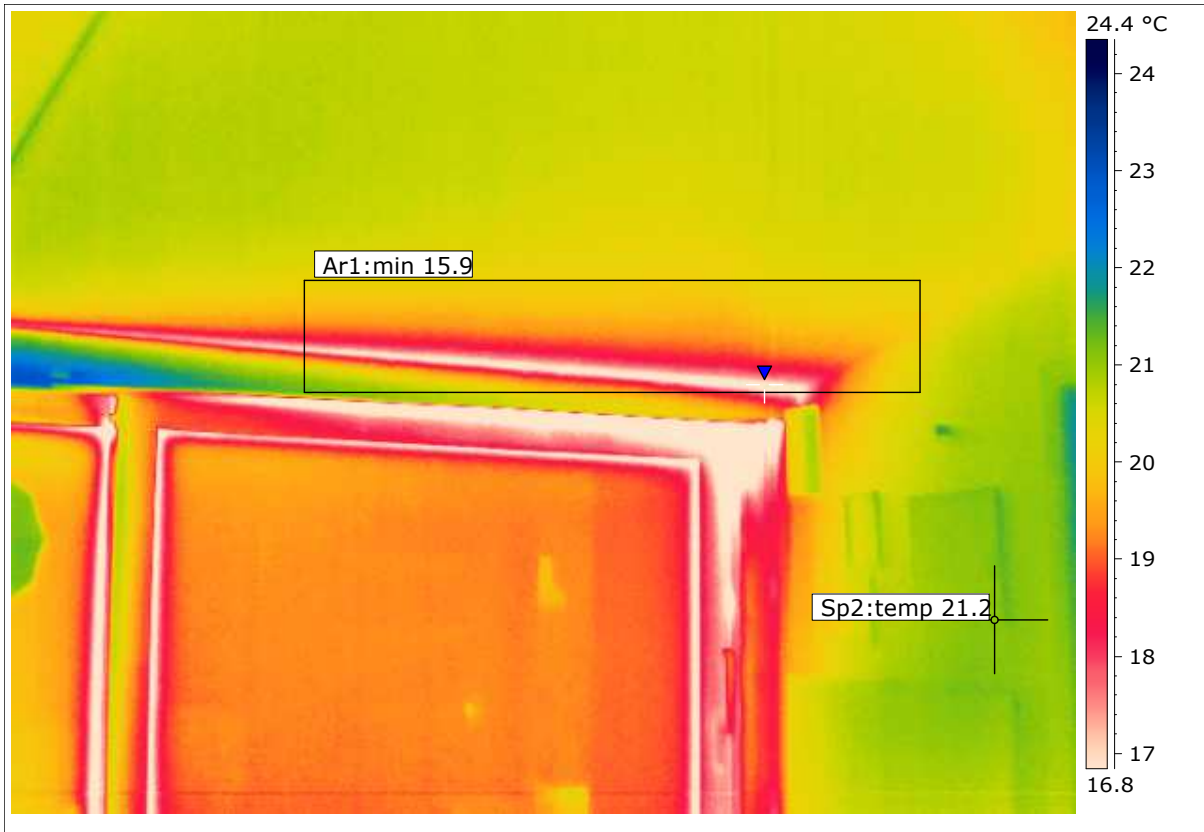
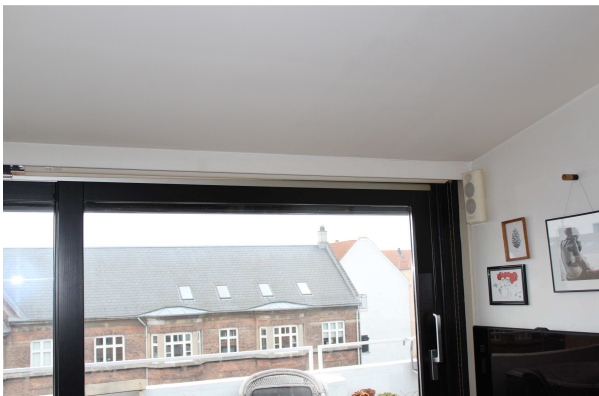
<b>Dato:</b>	<b>Fil nr.:</b>
04-03-2016	IR DirH 0004.jpg
<b>Temperatur i dette rum:</b>	<b>21.7 °C</b>
<b>Rel. Luftfugt i dette rum:</b>	<b>48.0 %</b>
<b>Måling: Spot 2-Arial 1</b>	
<b>Spot 2:</b>	<b>21.2 °C</b>
<b>Arial 1:</b>	<b>15.9 °C</b>
<b>Forskel – Resultat:</b>	<b>5.3 °C</b>

Kuldebro i loftvinklen mod øst som foto viser.

Isoleringsarbejdet bør udbedres for at minimere varmetabet og forbedre indeklimaet.

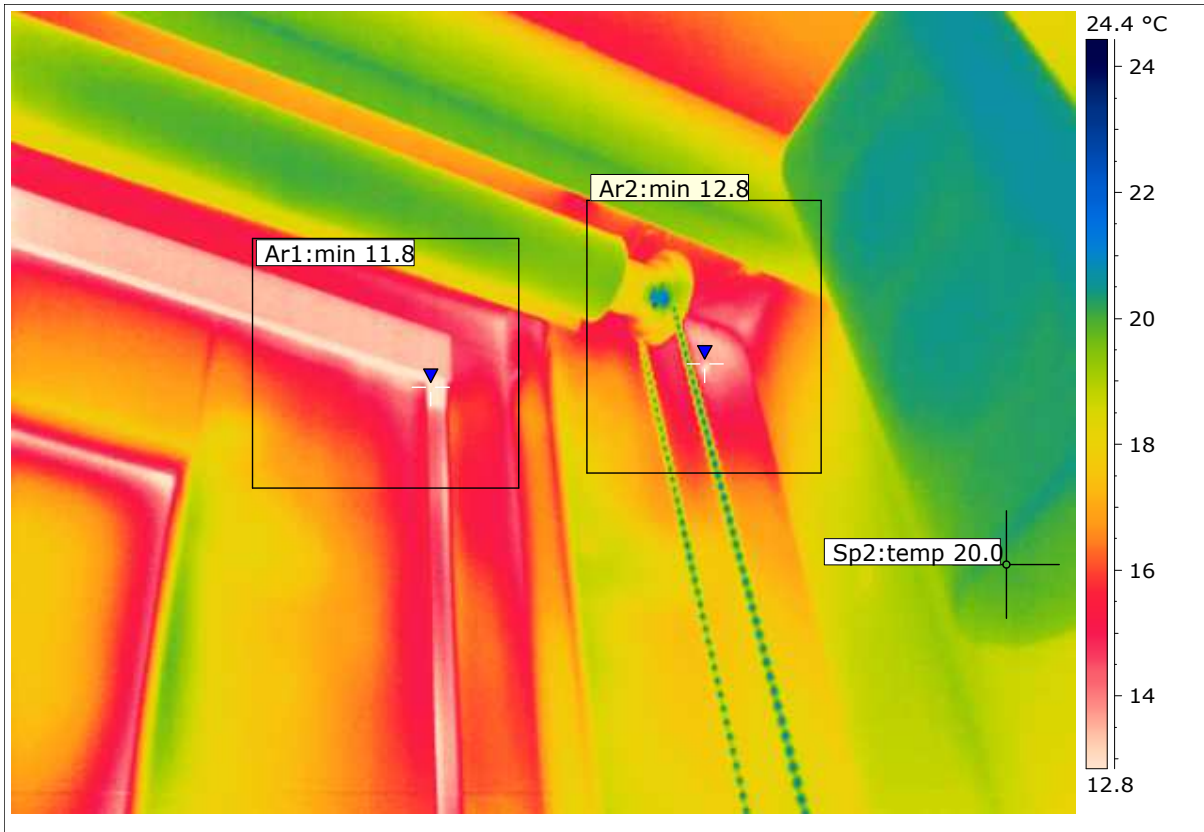
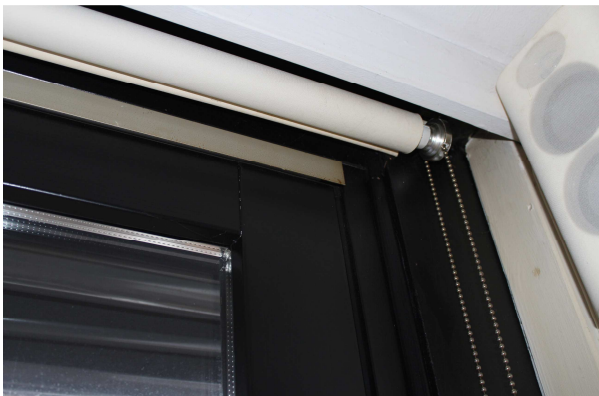
<b>Dato:</b>	<b>Fil nr.:</b>
04-03-2016	IR DirH 0005.jpg
<b>Temperatur i dette rum:</b>	21.7 °C
<b>Rel. Luftfugt i dette rum:</b>	48.0 %
<b>Måling: Spot 2-Arial 1</b>	
<b>Spot 2:</b>	20.0 °C
<b>Arial 1:</b>	11.8 °C
<b>Forskel – Resultat:</b>	8.1 °C

Kuldeindtræk fra åbningen samt kuldebro, dårlig evt. manglende isolering mellem karm og væg ved hæveskydedøren mod øst som foto viser.

Døren bør justeres og tætningslisten kontrolleres og hvis påkrævet udskiftes. Isoleringsarbejdet mellem karm og vinduespartiet bør udbedres for at minimere varmetabet og forbedre indeklimaet samt undgå kondensdannelse.

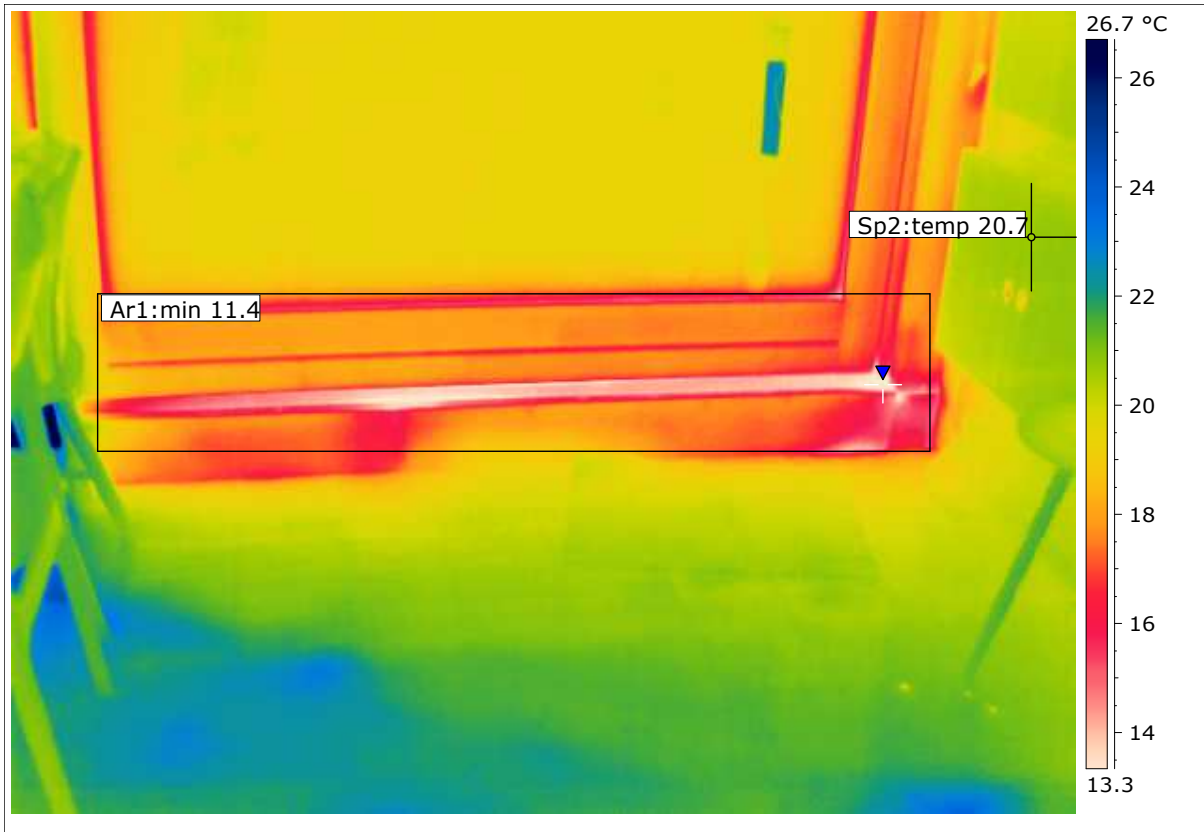
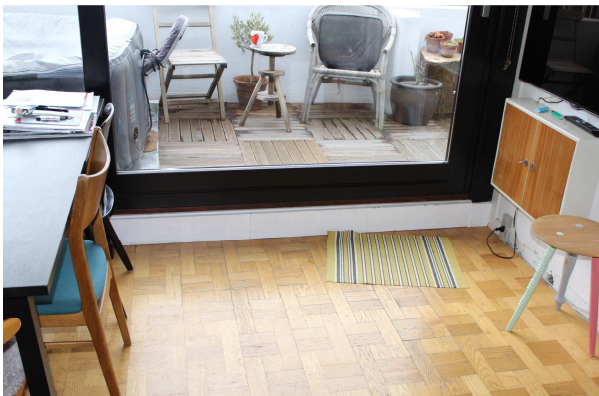
<b>Dato:</b>	<b>Fil nr.:</b>
04-03-2016	IR DirH 0006.jpg
<b>Temperatur i dette rum:</b>	21.7 °C
<b>Rel. Luftfugt i dette rum:</b>	48.0 %
<b>Måling: Spot 2-Arial 1</b>	
<b>Spot 2:</b>	20.7 °C
<b>Arial 1:</b>	11.4 °C
<b>Forskel – Resultat:</b>	9.3 °C

Kuldeindtræk fra åbningen fornedet ved hæveskydedøren mod øst som foto viser.

Døren bør justeres og tætningslisten kontrolleres og hvis påkrævet udskiftes.

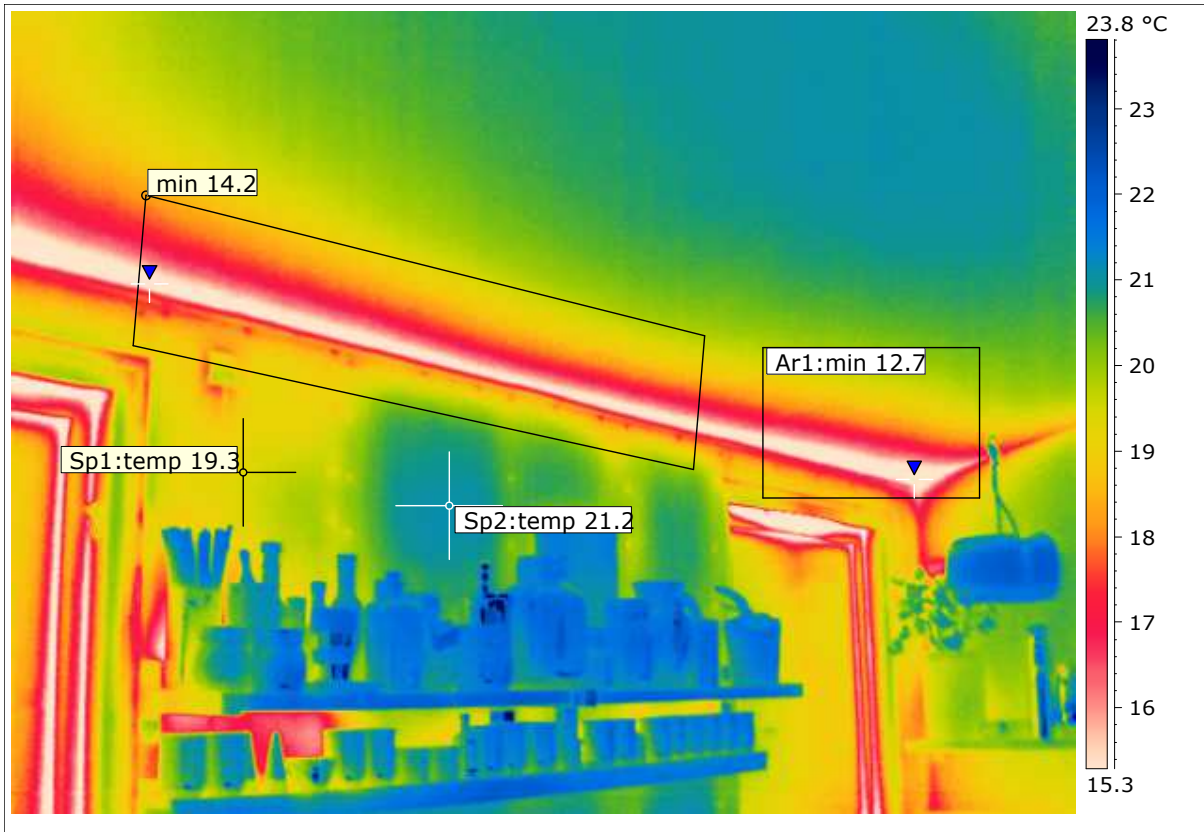
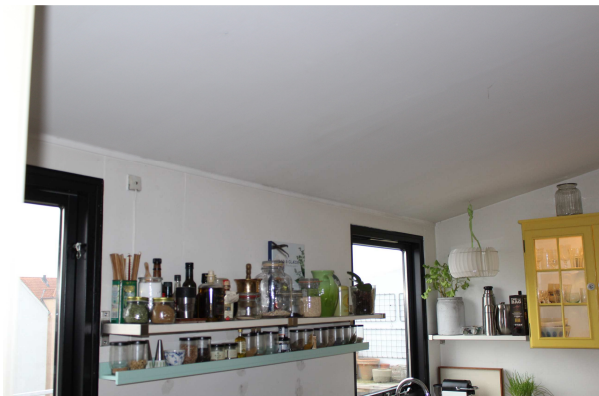
<b>Dato:</b>	<b>Fil nr.:</b>
04-03-2016	IR DirH 0007.jpg
<b>Temperatur i dette rum:</b>	22.5 °C
<b>Rel. Luftfugt i dette rum:</b>	48.0 %
<b>Måling: Spot 2-Arial 1</b>	
<b>Spot 2:</b>	21.2 °C
<b>Arial 1:</b>	12.7 °C
<b>Forskel – Resultat:</b>	8.5 °C

Kuldebro, dårlig evt. manglende isolering i hele loftvinklen mod øst, endvidere ses uens isoleringstilstand på facadevæggen som foto viser.

Isoleringsarbejdet bør udbedres for at minimere varmetabet og forbedre indeklimaet samt undgå kondensdannelse.

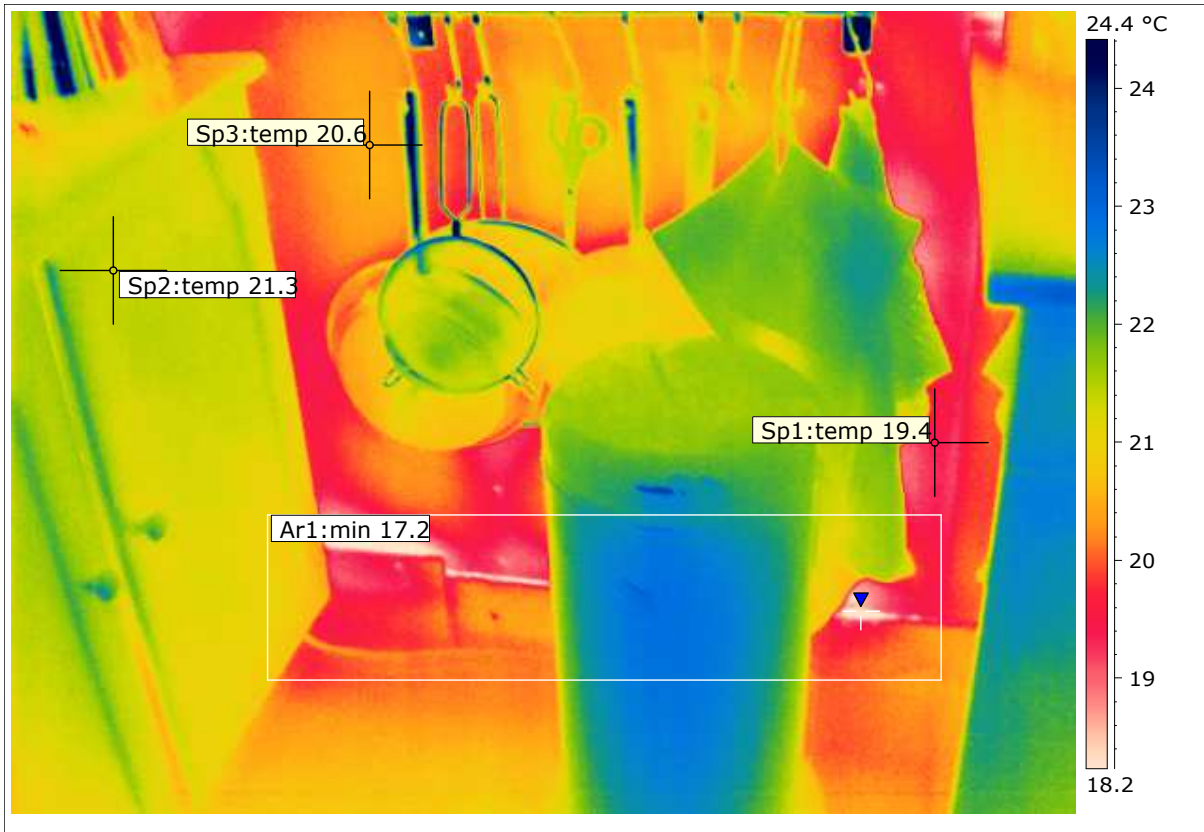
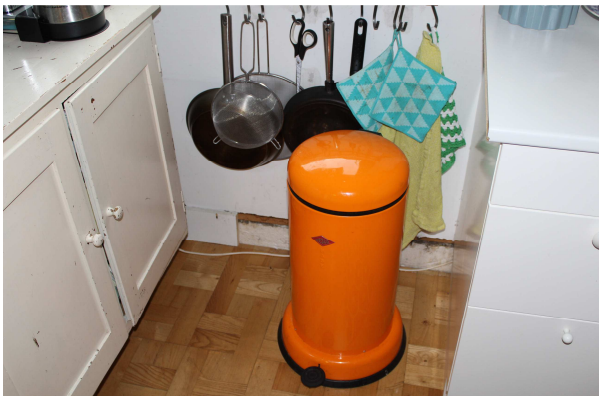
<b>Dato:</b>	<b>Fil nr.:</b>
04-03-2016	IR DirH 0008.jpg
<b>Temperatur i dette rum:</b>	<b>22.5 °C</b>
<b>Rel. Luftfugt i dette rum:</b>	<b>48.0 %</b>
<b>Måling: Spot 2-Arial 1</b>	
<b>Spot 2:</b>	<b>21.3 °C</b>
<b>Arial 1:</b>	<b>17.2 °C</b>
<b>Forskel – Resultat:</b>	<b>4.1 °C</b>

Kuldebro i gulvinklen mod øst som foto viser.

Kuldebroen har dog en høj overfladetemperatur.

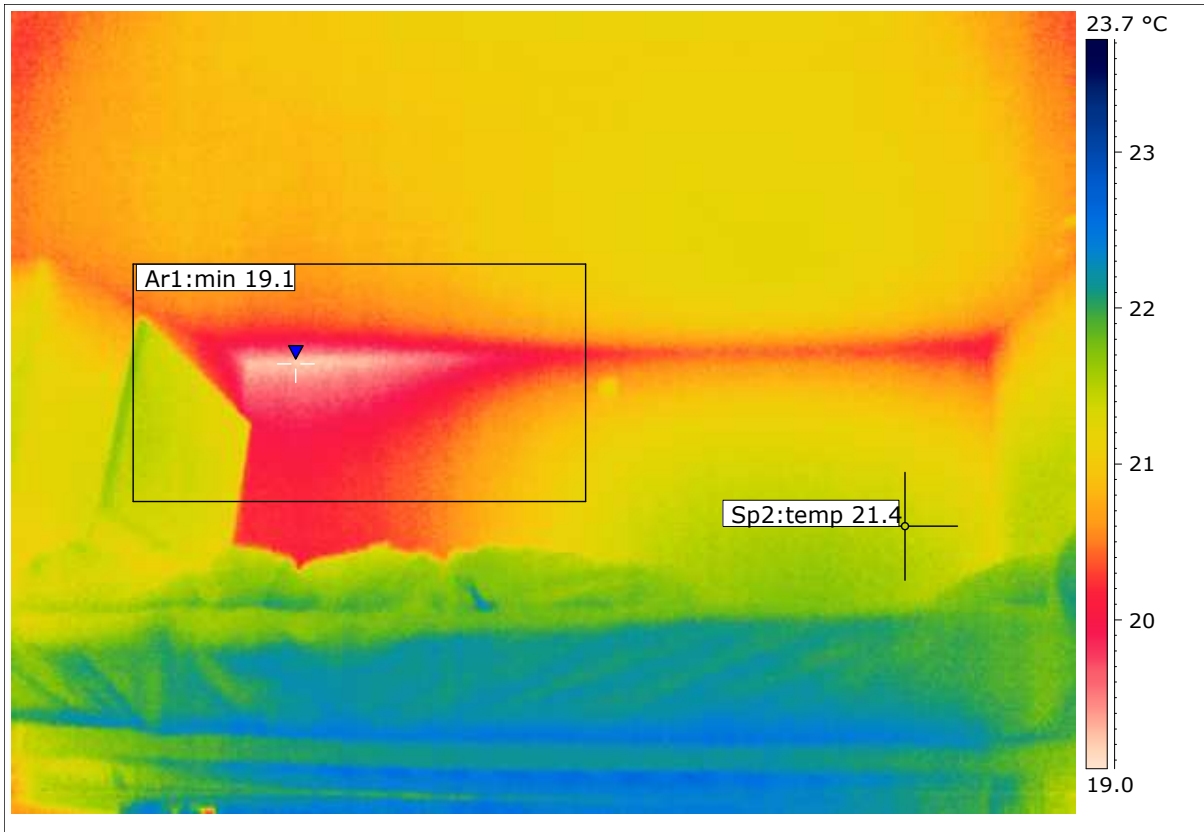
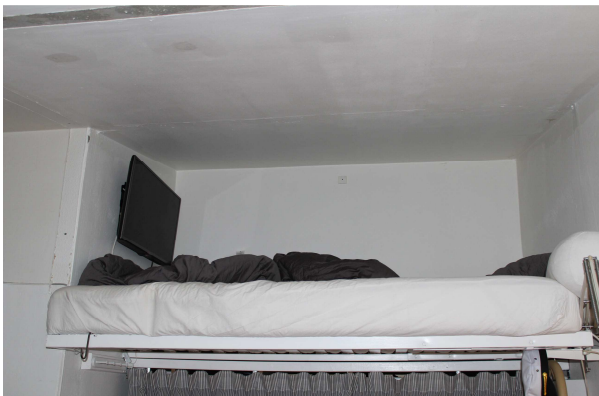
<b>Dato:</b>	<b>Fil nr.:</b>
04-03-2016	IR DirH 0009.jpg
<b>Temperatur i dette rum:</b>	22.5 °C
<b>Rel. Luftfugt i dette rum:</b>	48.0 %
<b>Måling: Spot 2-Arial 1</b>	
<b>Spot 2:</b>	21.4 °C
<b>Arial 1:</b>	19.1 °C
<b>Forskel – Resultat:</b>	2.3 °C

Svag kuldebro i loftvinklen mod vest som foto viser.

Kuldebroen har dog en høj overfladetemperatur.
