**Kurt Andersen Thermografi** Når utæthederne skal findes

# Thermografi rapport

Ejerforeningen 10 AM Frederiksberg  
Vedr.:  
Nordre Fasanvej 64. Lejlighed 51.  
2000 Frederiksberg

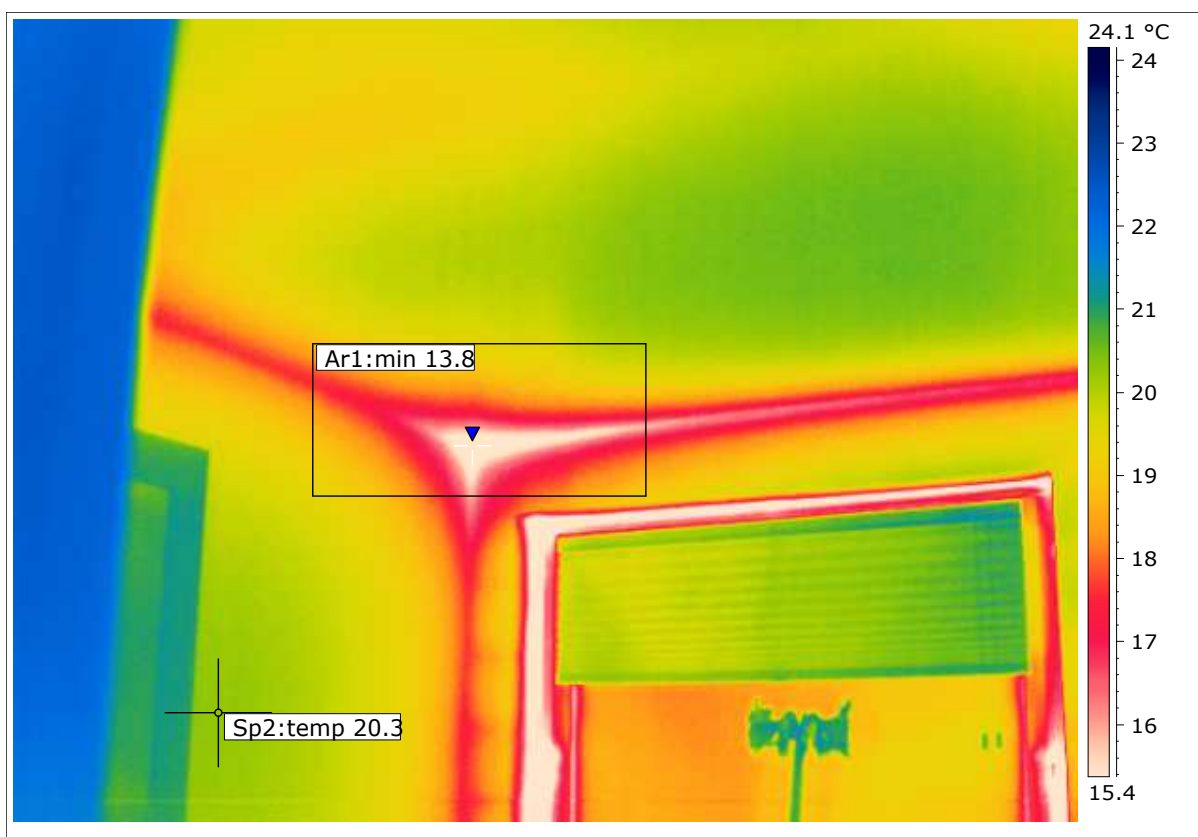
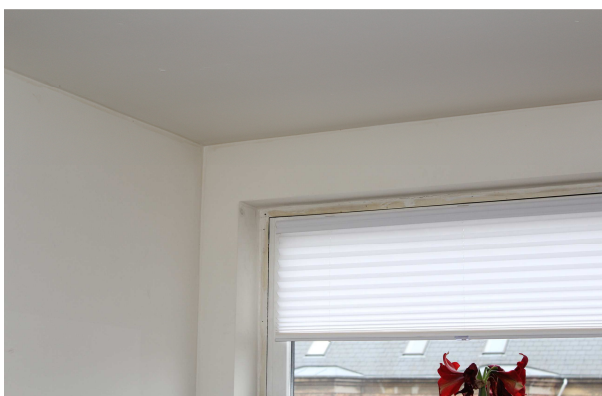
| 04-03-2016 | IR Dirl 0001.jpg |

| <b>Forskel – Resultat:</b> | 6.5 °C |

Køkkenet der vender mod nordøst.

Kuldebro, dårlig evt. manglende isolering i lofthjørnet mod nordøst som foto viser.

Isoleringsarbejdet bør udbedres for at minimere varmetabet og forbedre indeklimaet samt undgå risiko for kondensdannelse.

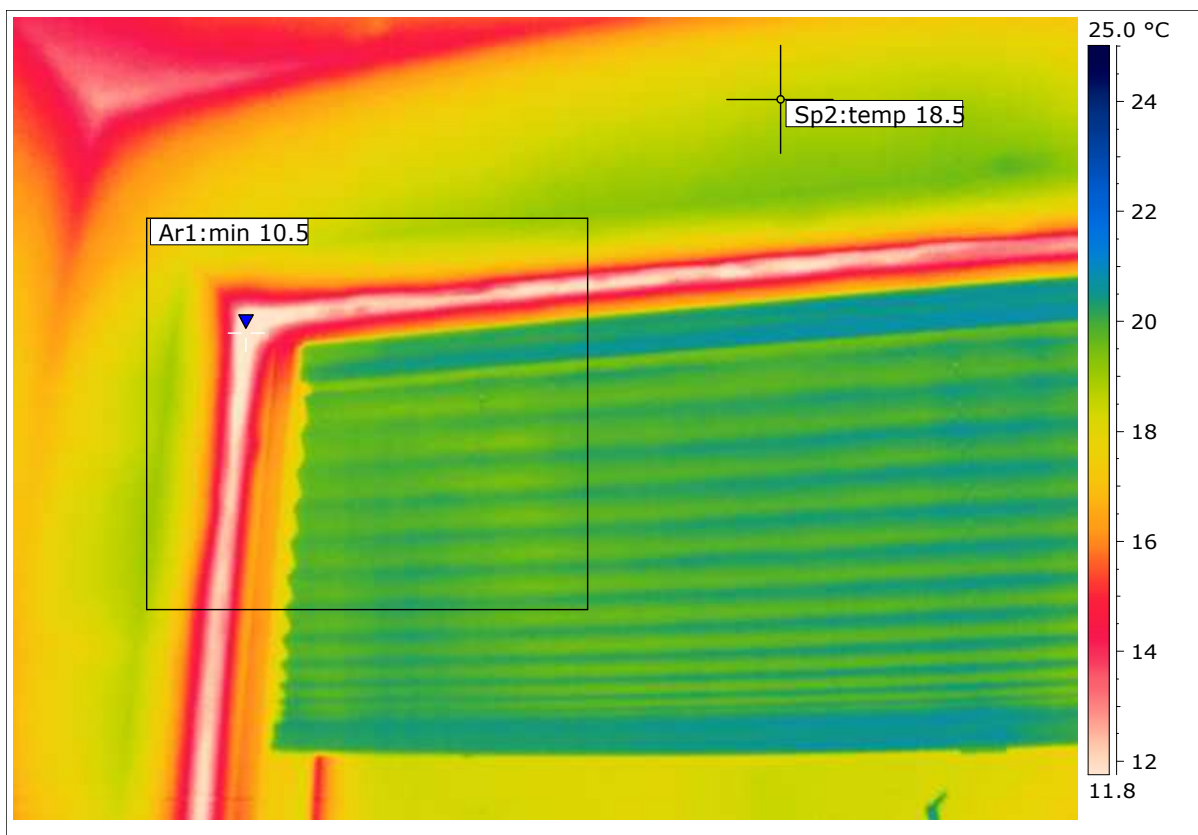
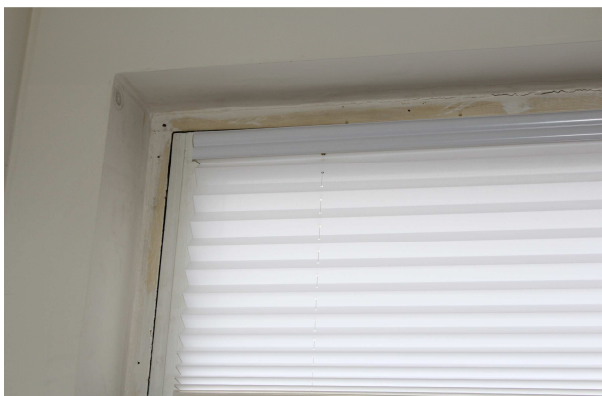
| 04-03-2016 | IR Dirl 0002.jpg |

| <b>Forskel – Resultat:</b> | 8.0 °C |

Køkkenet der vender mod nordøst.

Kuldebro, dårlig evt. manglende isolering mellem vinduespartiet og lysningen, ens hele vejen rundt som foto viser.

Stopningen mellem lysningen og vinduespartiet bør udbedres for at minimere varmetabet og forbedre indeklimaet samt undgå risikoen for kondens.

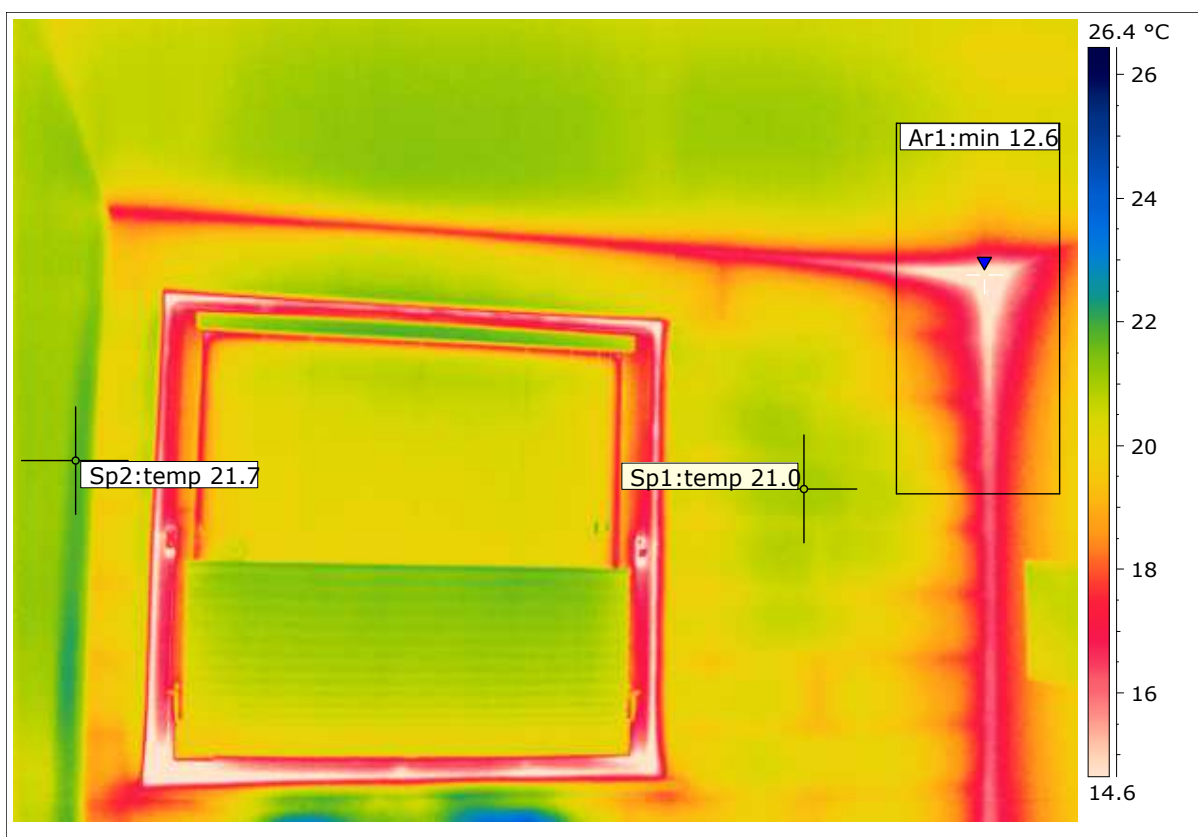
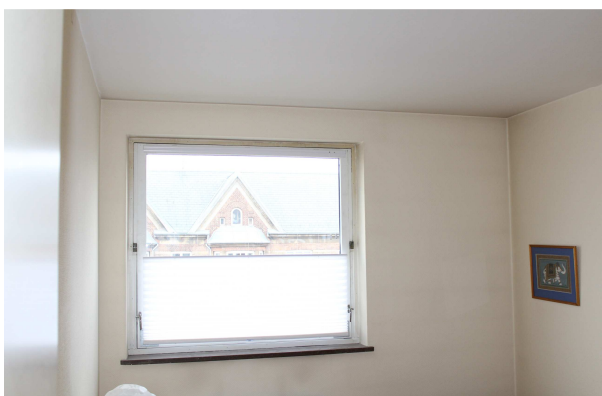
| 04-03-2016 | IR Dirl 0003.jpg |

| <b>Forskel – Resultat:</b> | 9.1 °C |

Værelse der vender mod øst.

Kuldebro, dårlig evt. manglende isolering i lofthjørnet mod sydøst som foto viser.

Isoleringsarbejdet bør udbedres for at minimere varmetabet og forbedre indeklimaet samt undgå risiko for kondensdannelse.

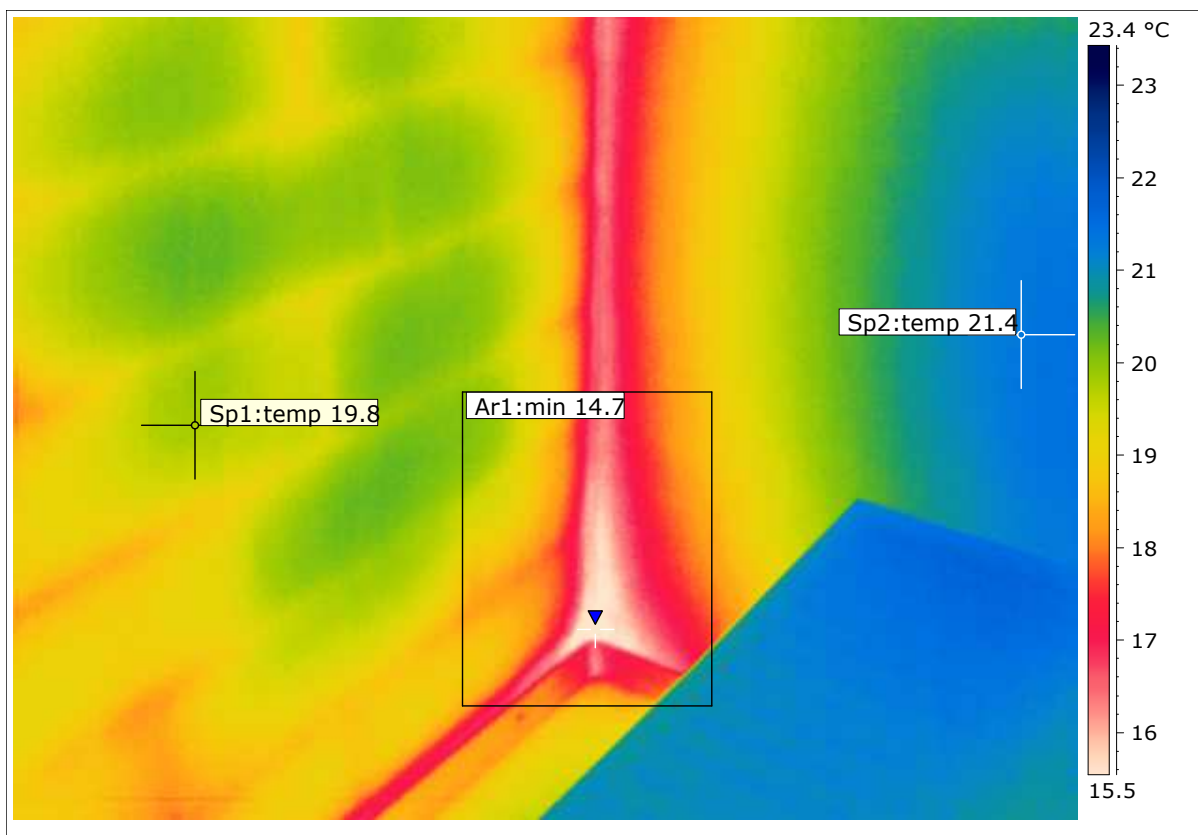
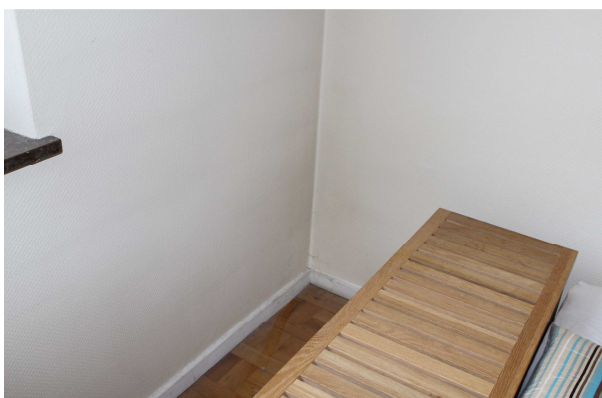
| 04-03-2016 | IR Dirl 0004.jpg |

| <b>Forskel – Resultat:</b> | 6.7 °C |

Værelse der vender mod øst.

Kuldebro, dårlig evt. manglende isolering i gulvhjørnet mod sydøst som foto viser. Isoleringstilstanden i især den nederste del af facadevæggen mod øst er ikke optimal som foto viser.

Isoleringsarbejdet bør udbedres for at minimere varmetabet og forbedre indeklimaet samt undgå risiko for kondensdannelse.

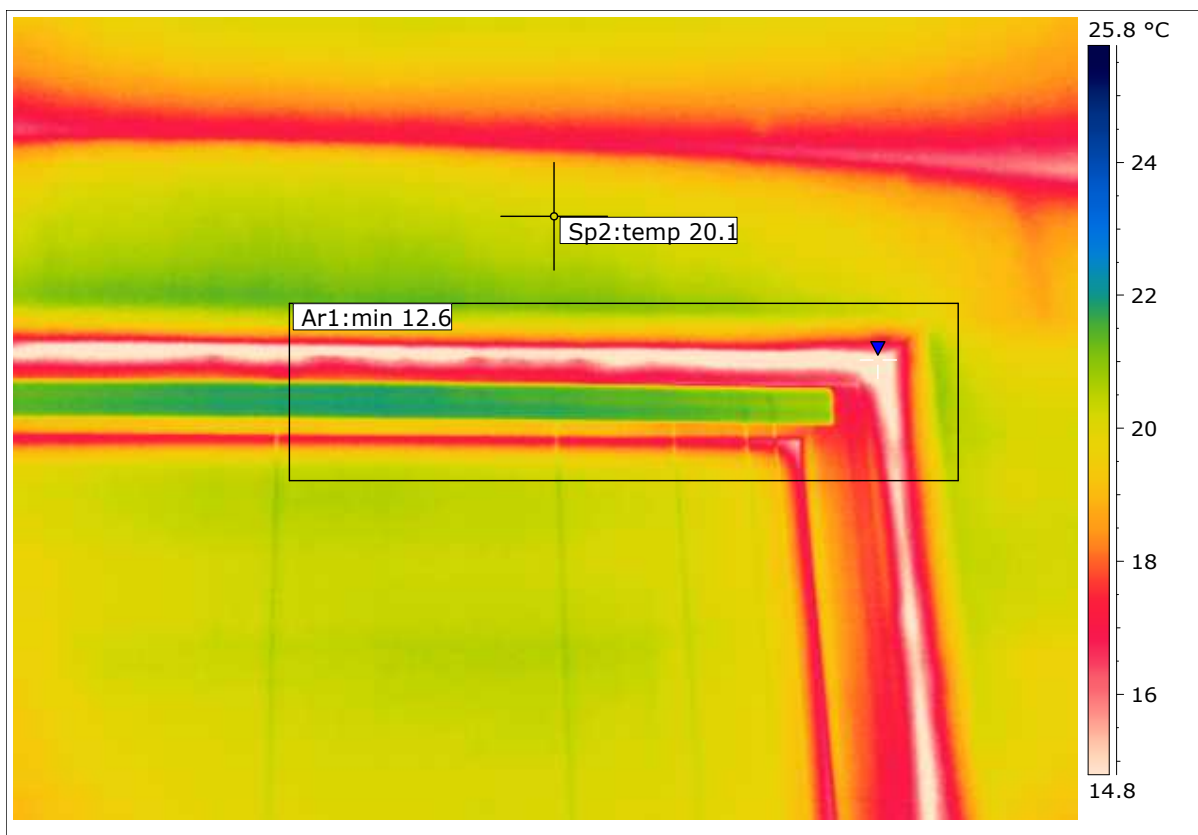
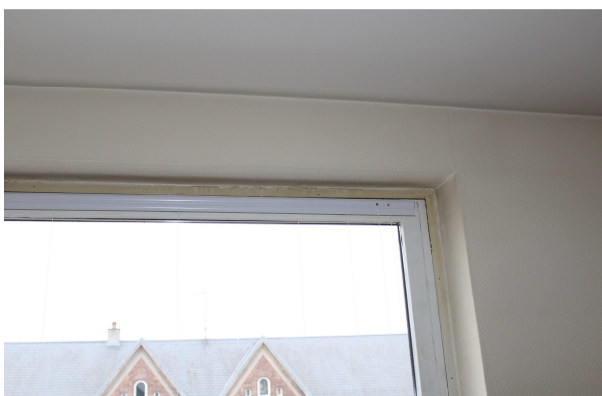
| 04-03-2016 | IR Dirl 0005.jpg |

| <b>Forskel – Resultat:</b> | 7.5 °C |

Værelse der vender mod øst.

Ligeledes her i værelset ses kuldebro, dårlig evt. manglende isolering mellem vinduespartiet og lysningen, ens hele vejen rundt som foto viser.

Stopningen mellem lysningen og vinduespartiet bør udbedres for at minimere varmetabet og forbedre indeklimaet samt undgå risikoen for kondens.

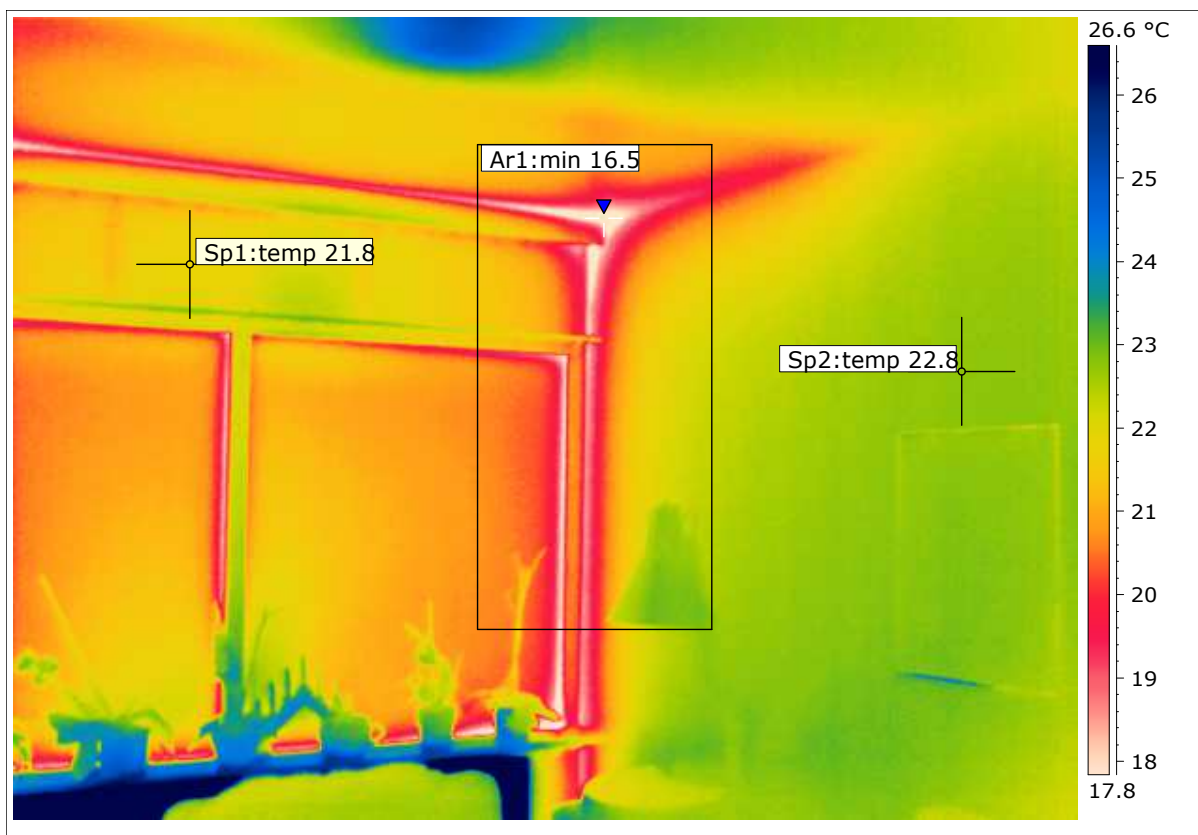
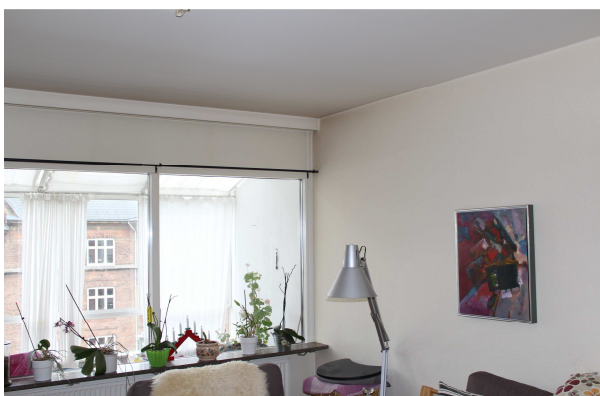
| 04-03-2016 | IR Dirl 0006.jpg |

Stuen der vender mod sydøst.

Kuldebro i lofthjørnet mellem væggen og vinduespartiet mod sydøst som foto viser.

Kuldebroen har dog en høj overfladetemperatur.

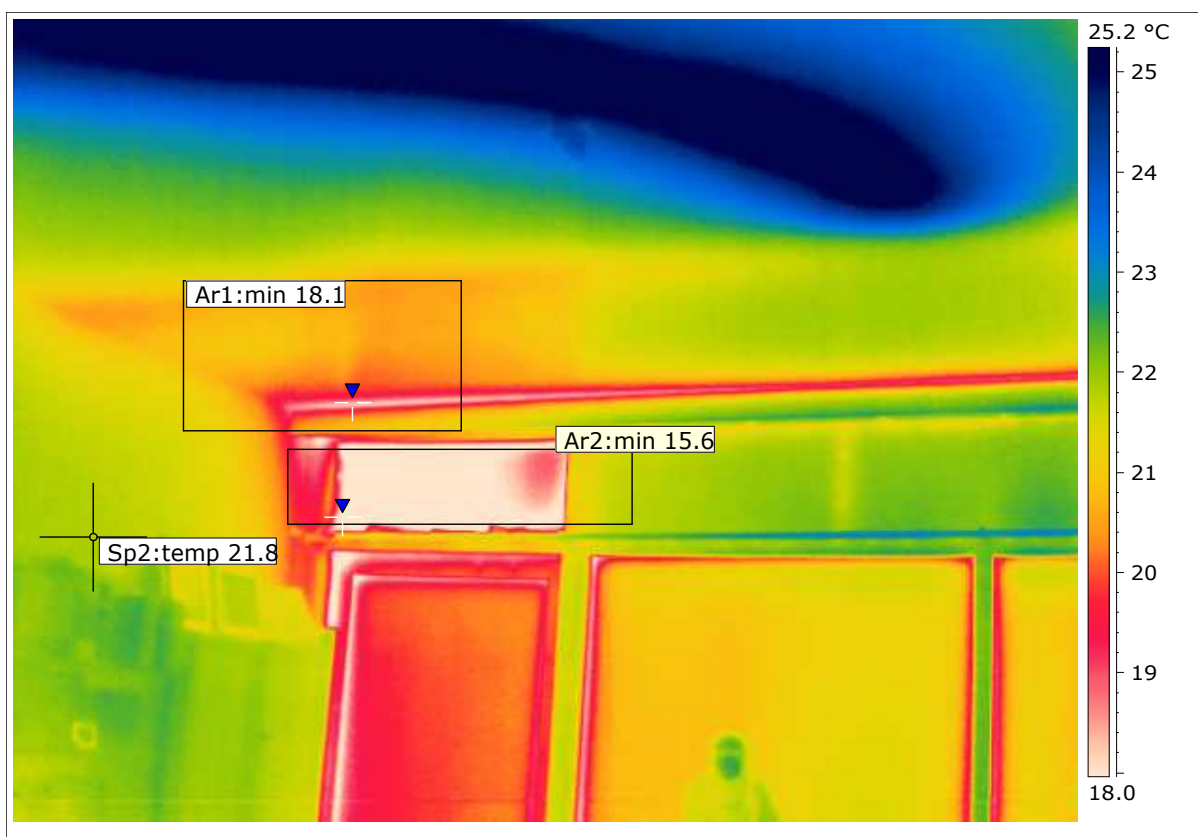
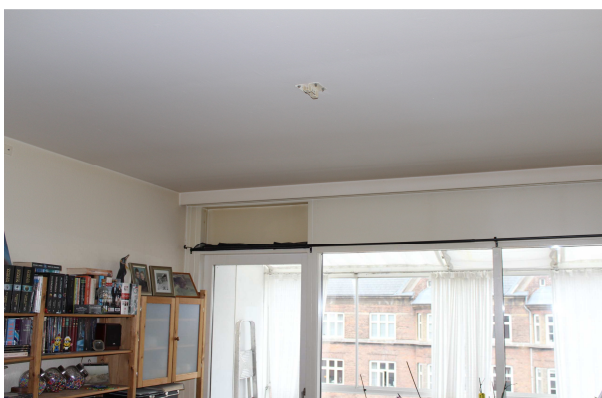
| 04-03-2016 | IR Dirl 0007.jpg |

Stuen der vender mod sydøst.

Svag kuldebro i loftvinklen mod øst. Vinduet over altandøren er enkeltglas og bør udskiftes til energiglas.

Kuldebroen har dog en høj overfladetemperatur.

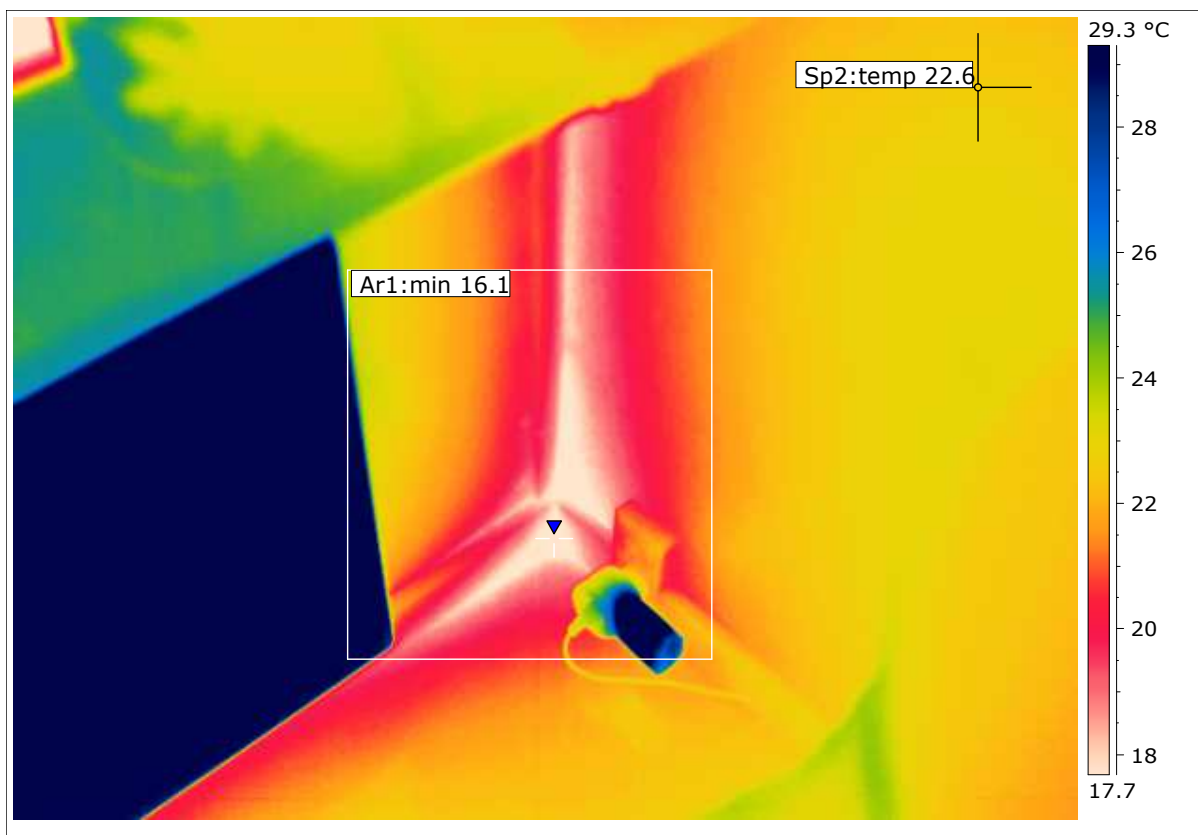
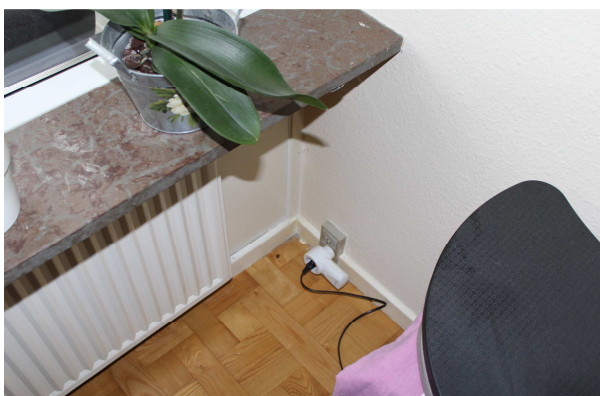
| 04-03-2016 | IR Dirl 0008.jpg |

Stuen der vender mod sydøst.

Kuldebro i gulvhjørnet mod sydøst som foto viser.

Kuldebroen har dog en høj overfladetemperatur.
