**Kurt Andersen Thermografi** Når utæthederne skal findes

Dato:  
4/3 2016  
Rapport nr.:  
5962,4

# Thermografi rapport foretaget udefra

Ejerforeningen 10 AM Frederiksberg  
Nordre Fasanvej 62-66  
2000 Frederiksberg  
Vedr.: Gavl og facader udefra.

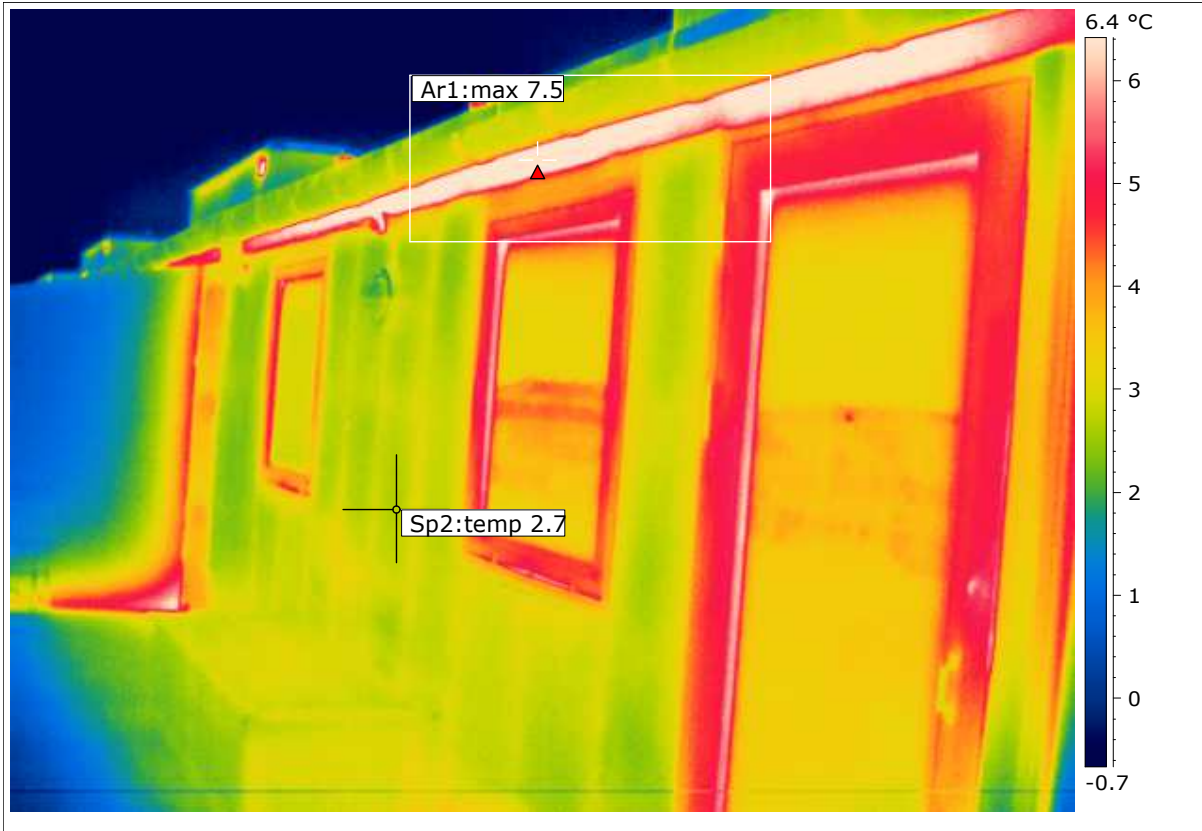
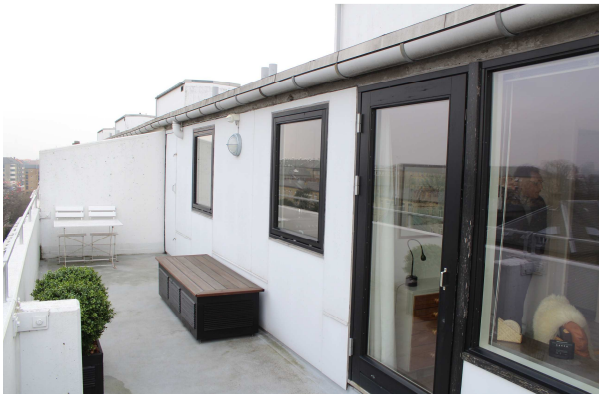
<b>Dato:</b>	<b>Fil nr.:</b>
04-03-2016	IR_DirG_0001.jpg
<b>Udetemperatur:</b>	2.6 °C
<b>Rel. Luftfugt ude:</b>	94.0 %
<b>Måling: Arial 1-Spot 2</b>	
<b>Arial 1:</b>	7.5 °C
<b>Spot 2:</b>	2.7 °C
<b>Forskel-Resultat:</b>	4.9 °C

Kuldebro, dårlig evt. manglende isolering langs remmen som foto viser.

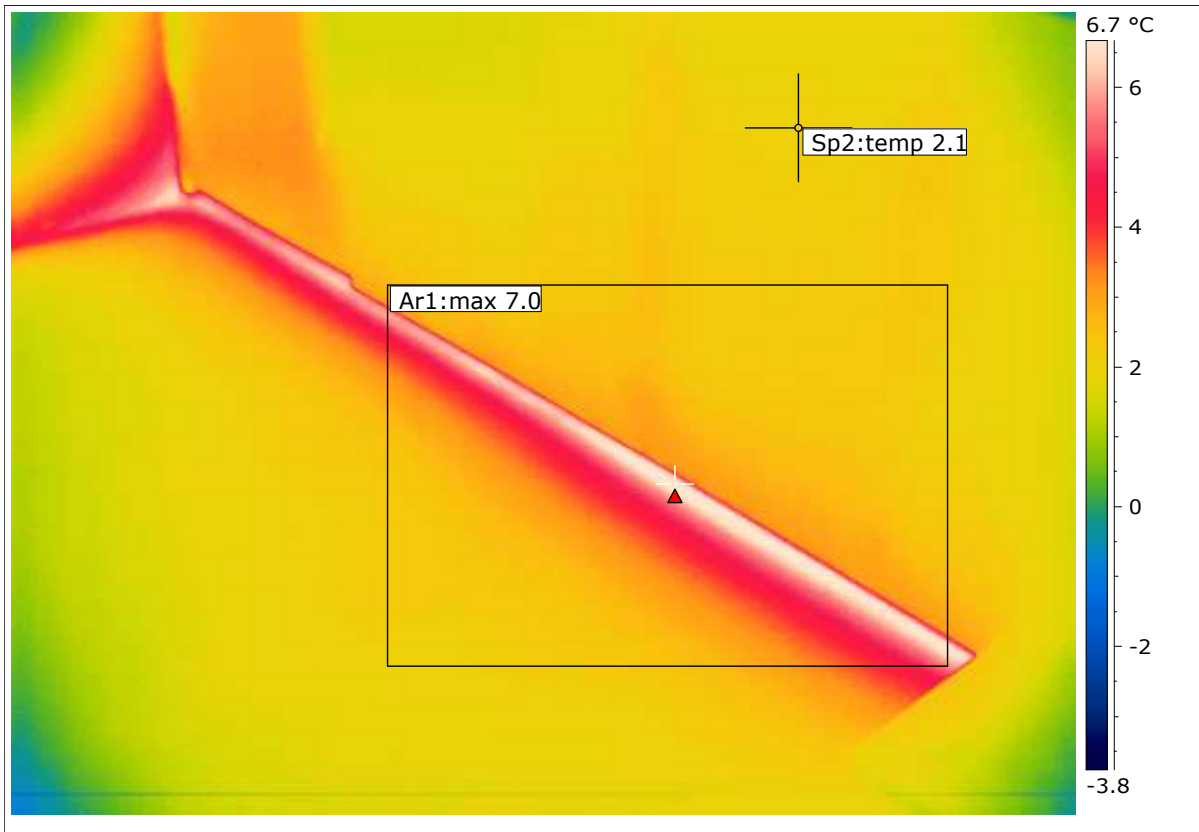
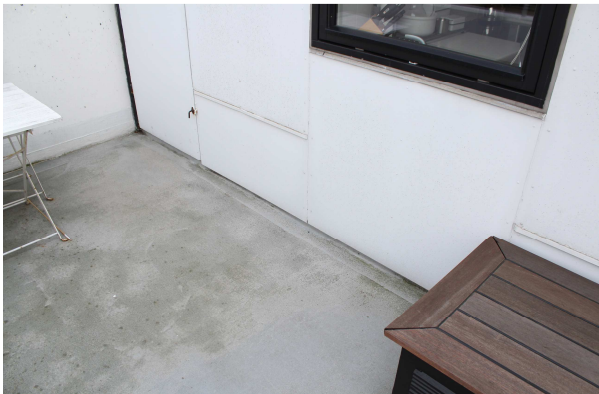
<b>Dato:</b>	<b>Fil nr.:</b>
04-03-2016	IR_DirG_0002.jpg
<b>Udetemperatur:</b>	2.6 °C
<b>Rel. Luftfugt ude:</b>	94.0 %
<b>Måling: Arial 1-Spot 2</b>	
<b>Arial 1:</b>	7.0 °C
<b>Spot 2:</b>	2.1 °C
<b>Forskel-Resultat:</b>	4.9 °C

Kuldebro, dårlig evt. manglende isolering langs bundremmen som foto viser.

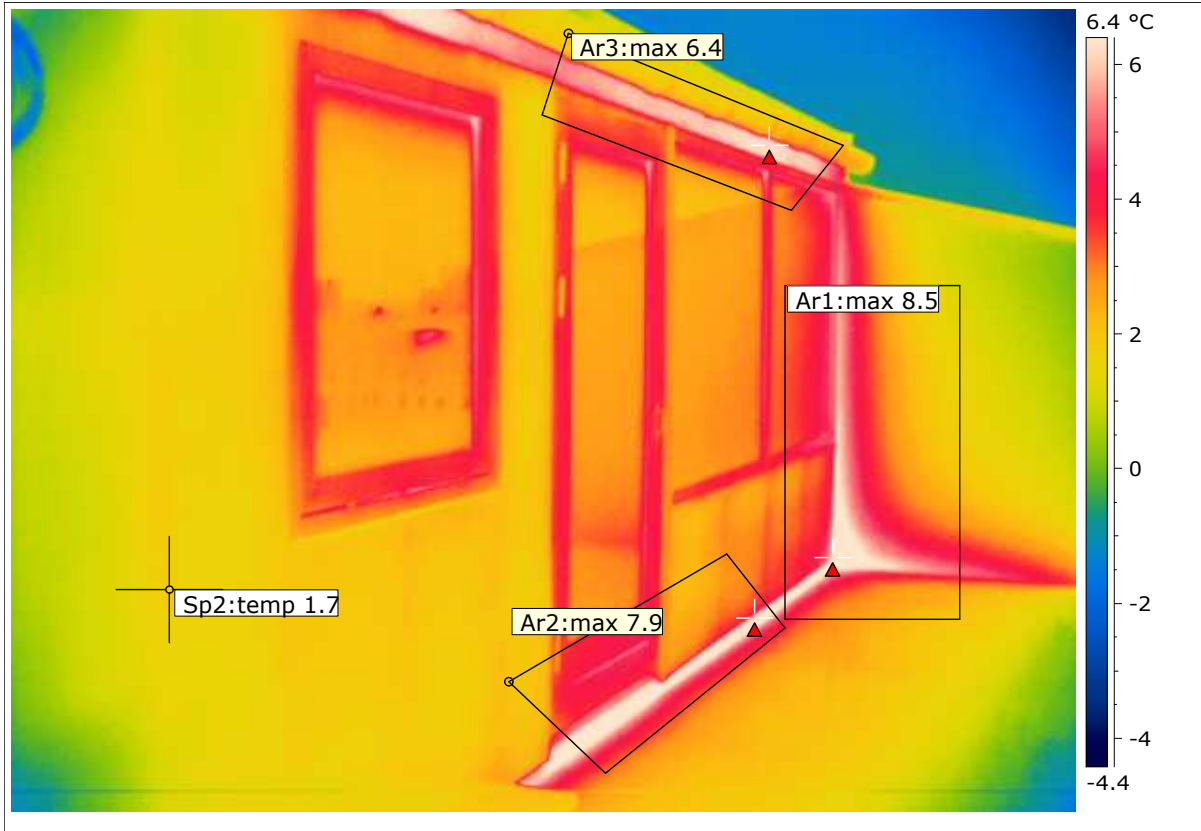
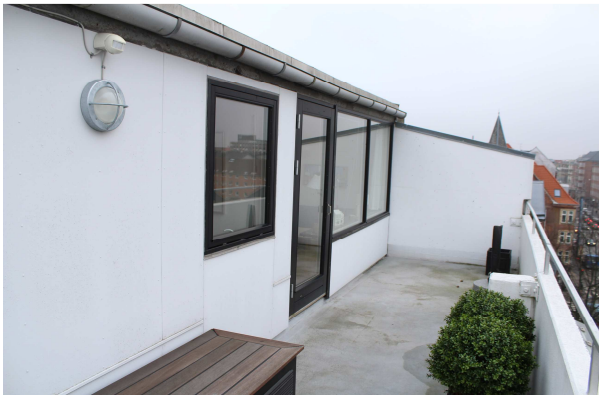
<b>Dato:</b>	<b>Fil nr.:</b>
04-03-2016	IR_DirG_0003.jpg
<b>Udetemperatur:</b>	2.6 °C
<b>Rel. Luftfugt ude:</b>	94.0 %
<b>Måling: Arial 1-Spot 2</b>	
<b>Arial 1:</b>	8.5 °C
<b>Spot 2:</b>	1.7 °C
<b>Forskel-Resultat:</b>	6.8 °C

Kuldebro, dårlig evt. manglende isolering især i hjørnet ved den lette facade som foto viser.

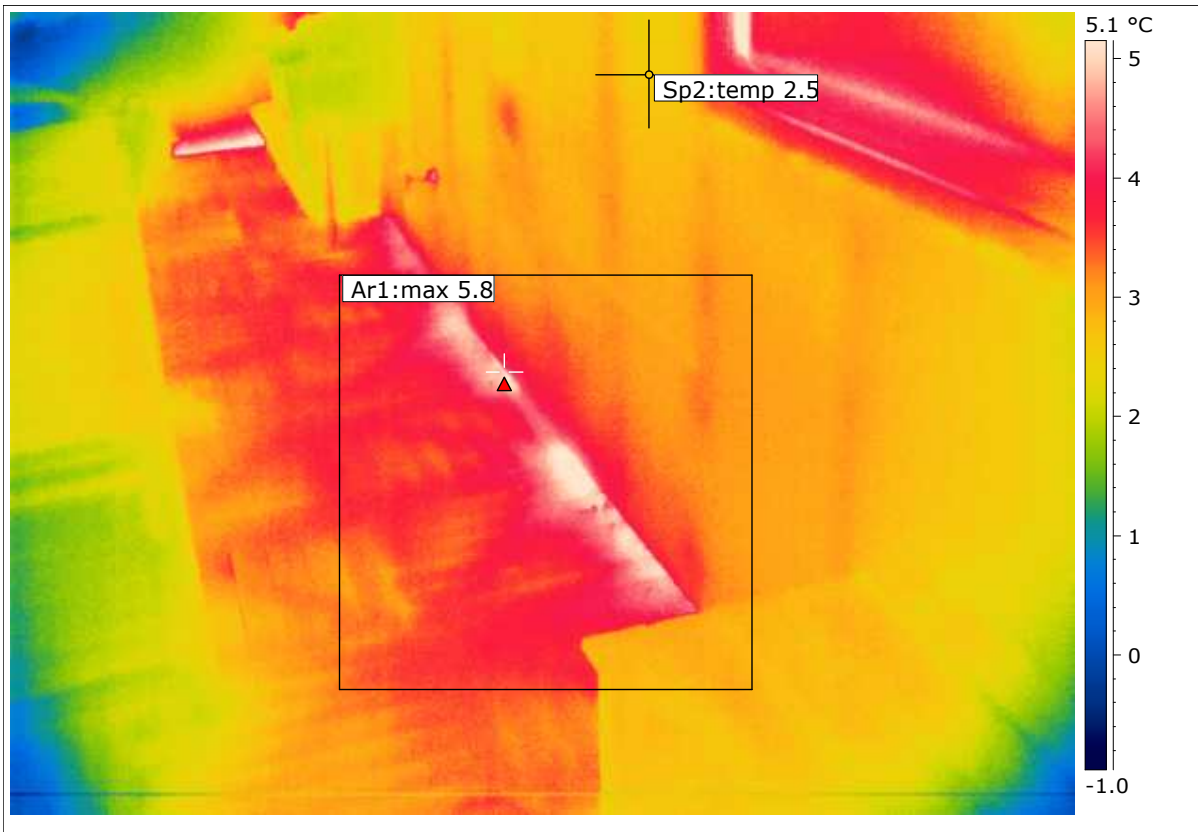
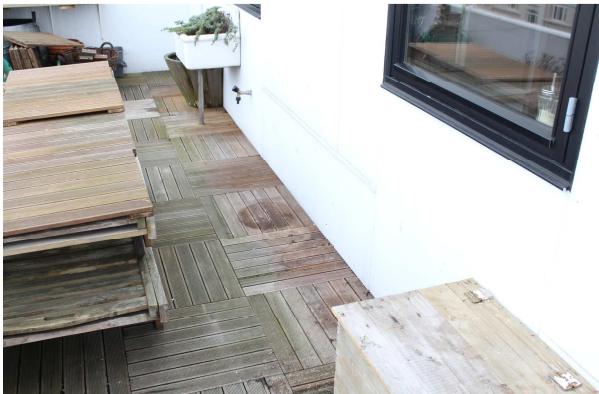
<b>Dato:</b>	<b>Fil nr.:</b>
04-03-2016	IR_DirG_0004.jpg
<b>Udetemperatur:</b>	2.6 °C
<b>Rel. Luftfugt ude:</b>	94.0 %
<b>Måling: Arial 1-Spot 2</b>	
<b>Arial 1:</b>	5.8 °C
<b>Spot 2:</b>	2.5 °C
<b>Forskel-Resultat:</b>	3.3 °C

Kuldebro, dårlig evt. manglende isolering langs bundremmen som foto viser.

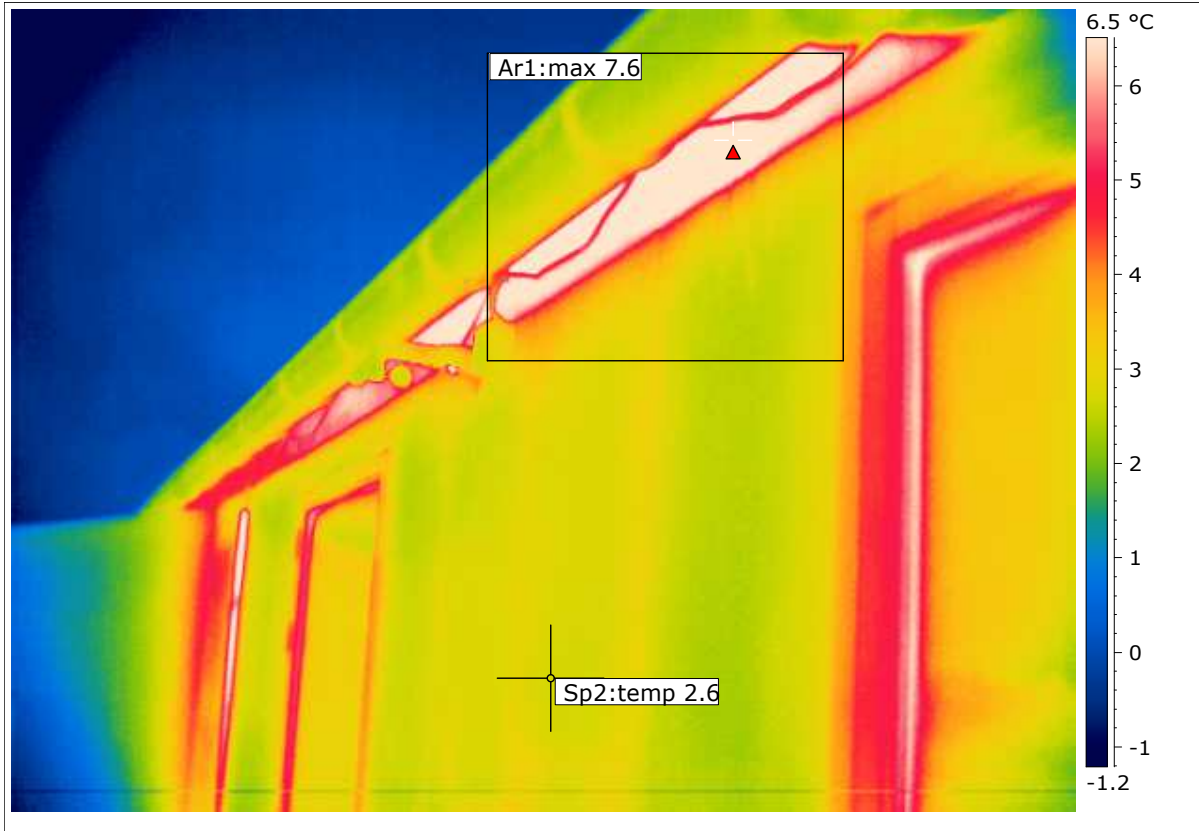
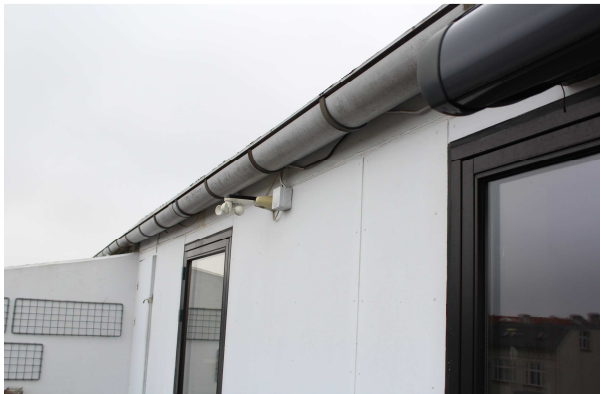
<b>Dato:</b>	<b>Fil nr.:</b>
04-03-2016	IR_DirG_0005.jpg
<b>Udetemperatur:</b>	2.6 °C
<b>Rel. Luftfugt ude:</b>	94.0 %
<b>Måling: Arial 1-Spot 2</b>	
<b>Arial 1:</b>	7.6 °C
<b>Spot 2:</b>	2.6 °C
<b>Forskel-Resultat:</b>	5.0 °C

Kuldebro, dårlig evt. manglende isolering langs remmen som foto viser.

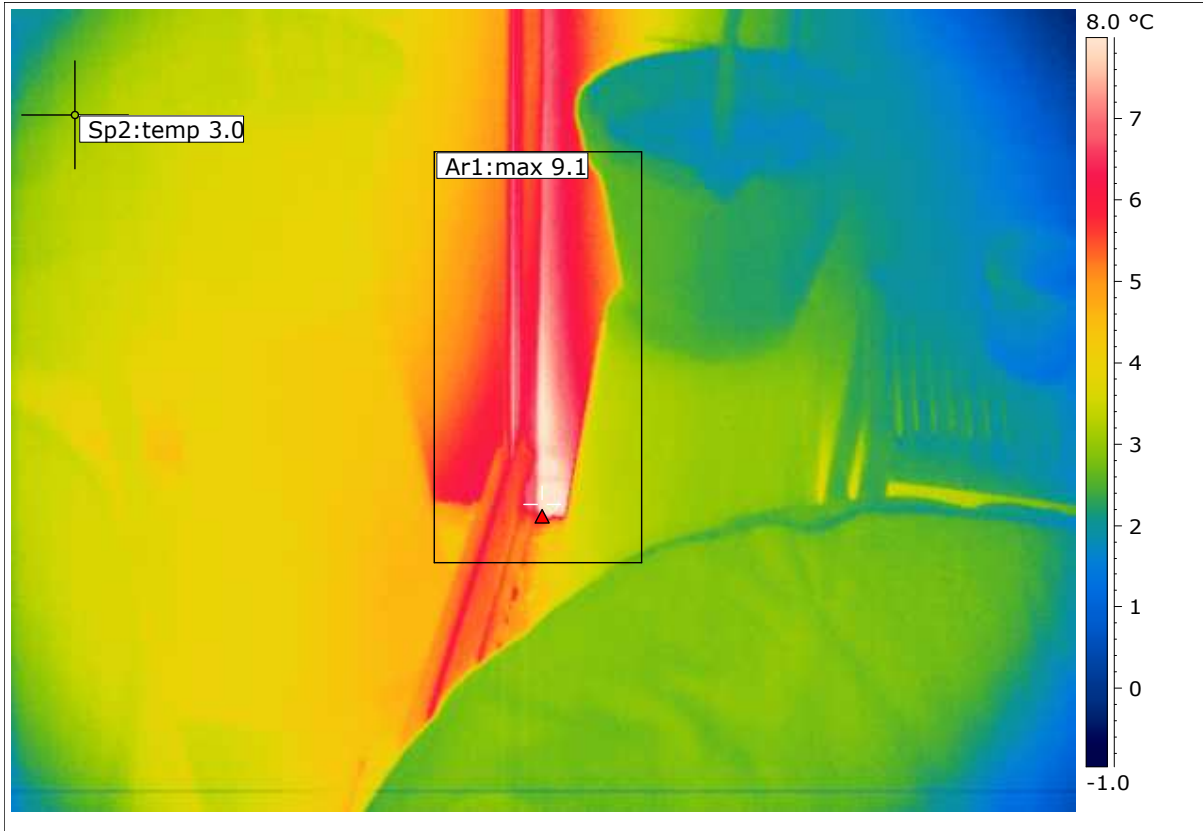
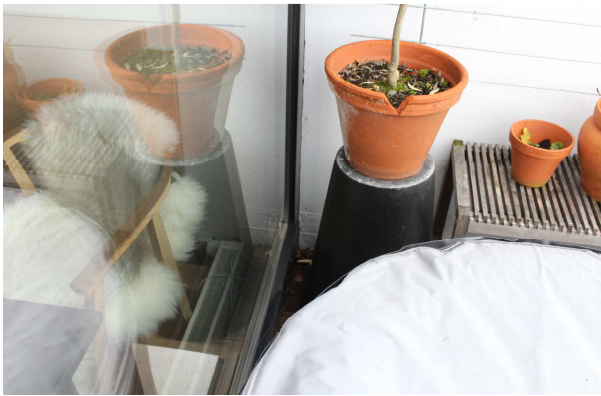
<b>Dato:</b>	<b>Fil nr.:</b>
04-03-2016	IR_DirG_0006.jpg
<b>Udetemperatur:</b>	2.6 °C
<b>Rel. Luftfugt ude:</b>	94.0 %
<b>Måling: Arial 1-Spot 2</b>	
<b>Arial 1:</b>	9.1 °C
<b>Spot 2:</b>	3.0 °C
<b>Forskel-Resultat:</b>	6.1 °C

Kuldebro, dårlig evt. manglende isolering mellem den lette facade og facadevæggen som foto viser.

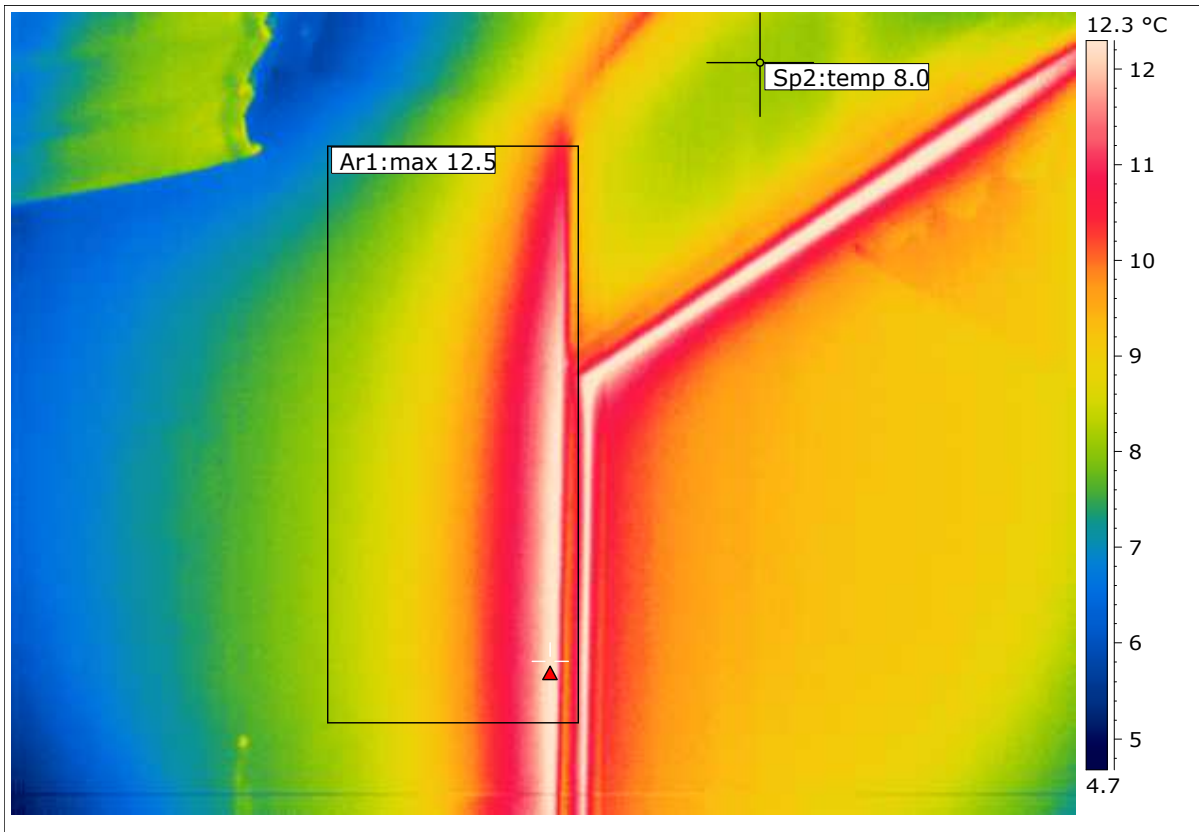
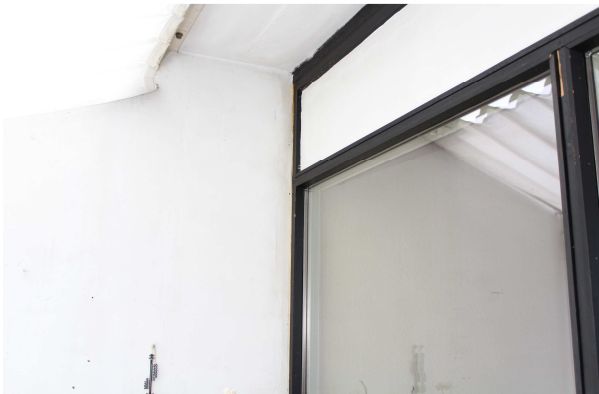
<b>Dato:</b>	<b>Fil nr.:</b>
04-03-2016	IR_DirH_0010.jpg
<b>Udetemperatur:</b>	2.6 °C
<b>Rel. Luftfugt ude:</b>	94.0 %
<b>Måling: Arial 1-Spot 2</b>	
<b>Arial 1:</b>	12.5 °C
<b>Spot 2:</b>	8.0 °C
<b>Forskel-Resultat:</b>	4.5 °C

Kuldebro, dårlig evt. manglende isolering mellem den lette facade og facadevæggen som foto viser foto viser.

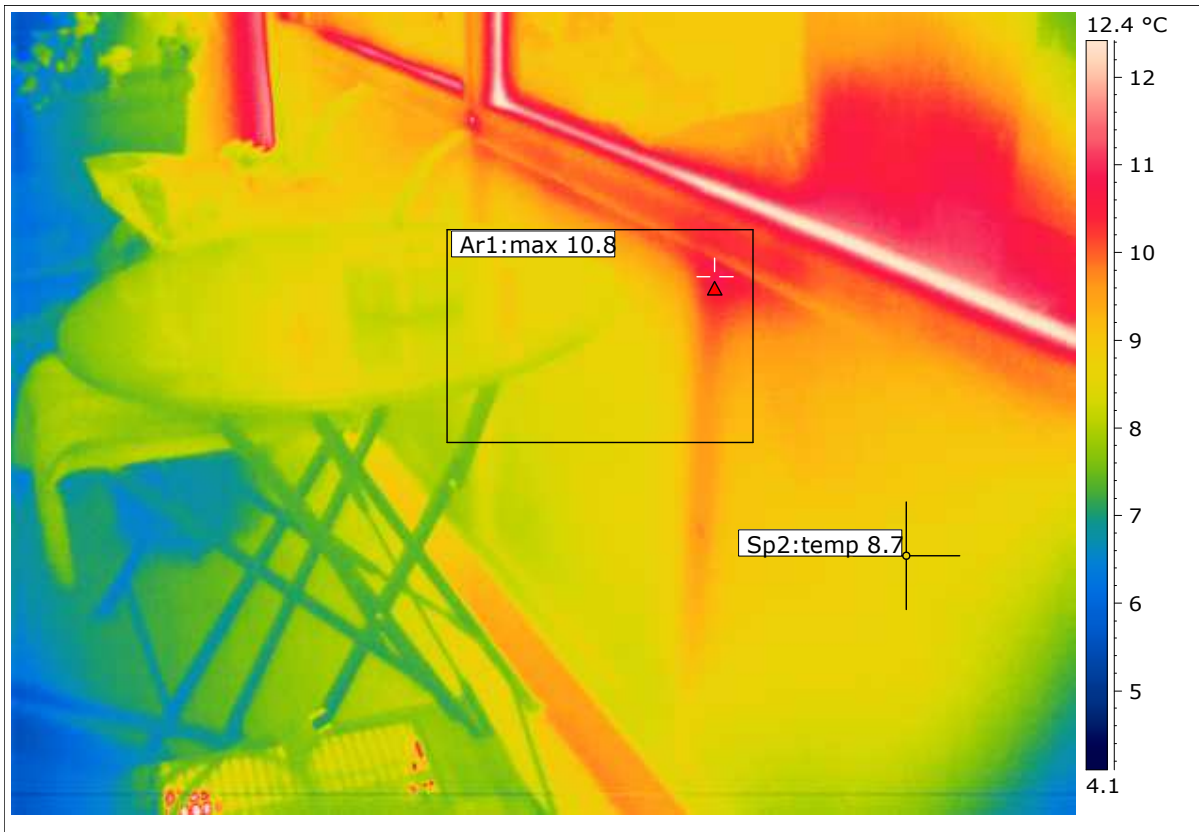
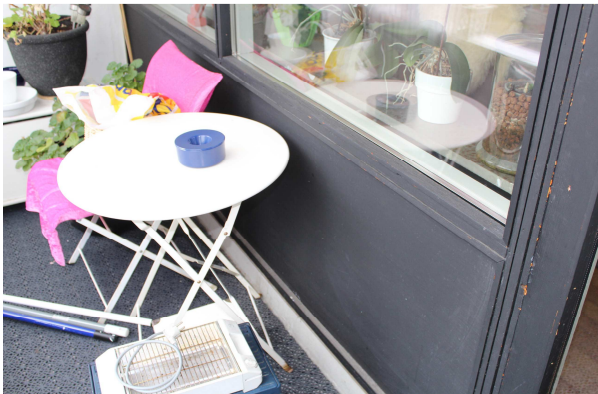
<b>Dato:</b>	<b>Fil nr.:</b>
04-03-2016	IR_DirH_0011.jpg
<b>Udetemperatur:</b>	2.6 °C
<b>Rel. Luftfugt ude:</b>	94.0 %
<b>Måling: Arial 1-Spot 2</b>	
<b>Arial 1:</b>	10.8 °C
<b>Spot 2:</b>	8.7 °C
<b>Forskel-Resultat:</b>	2.1 °C

Mindre kuldebro ved brystningen lige under vinduespartiet som foto viser.

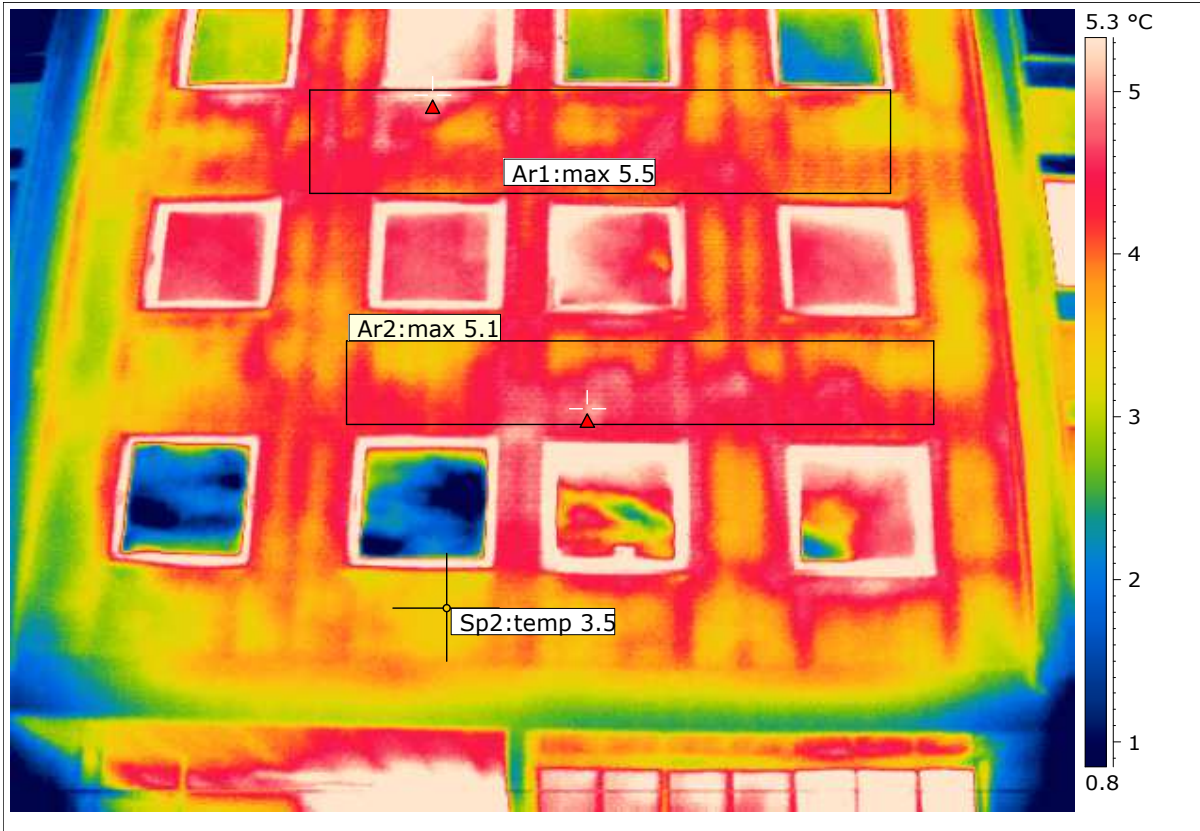
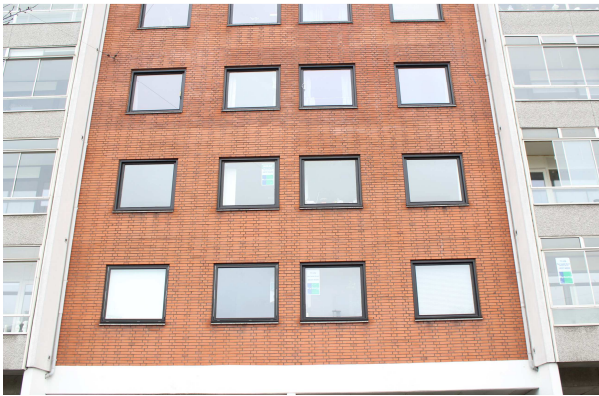
<b>Dato:</b>	<b>Fil nr.:</b>
04-03-2016	IR_DirH_0012.jpg
<b>Udetemperatur:</b>	2.6 °C
<b>Rel. Luftfugt ude:</b>	94.0 %
<b>Måling: Arial 1-Spot 2</b>	
<b>Arial 1:</b>	5.5 °C
<b>Spot 2:</b>	3.5 °C
<b>Forskel-Resultat:</b>	1.9 °C

Som fotos viser ses dårlig og noget uens isoleringstilstand på facaden.

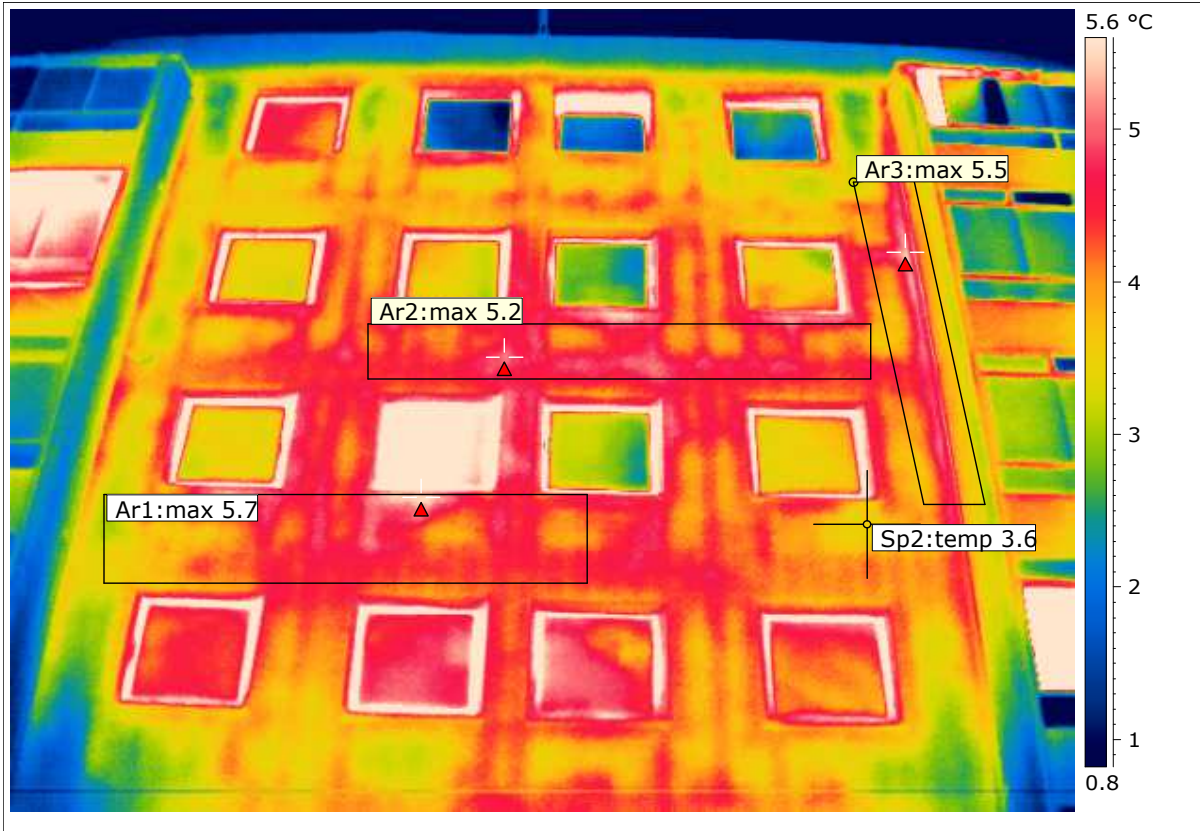
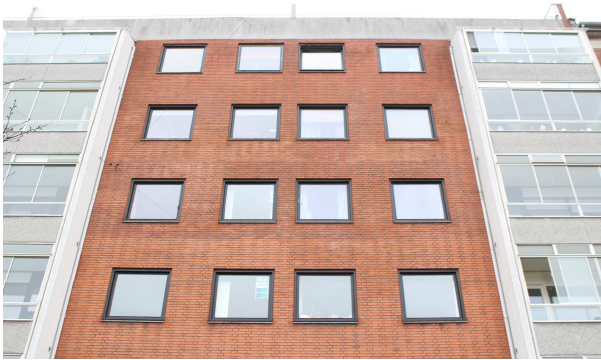
<b>Dato:</b>	<b>Fil nr.:</b>
04-03-2016	IR_DirH_0013.jpg
<b>Udetemperatur:</b>	2.6 °C
<b>Rel. Luftfugt ude:</b>	94.0 %
<b>Måling: Arial 1-Spot 2</b>	
<b>Arial 1:</b>	5.7 °C
<b>Spot 2:</b>	3.6 °C
<b>Forskel-Resultat:</b>	2.1 °C

Ligeledes på denne del af facaden ses dårlig og noget uens isoleringstilstand.

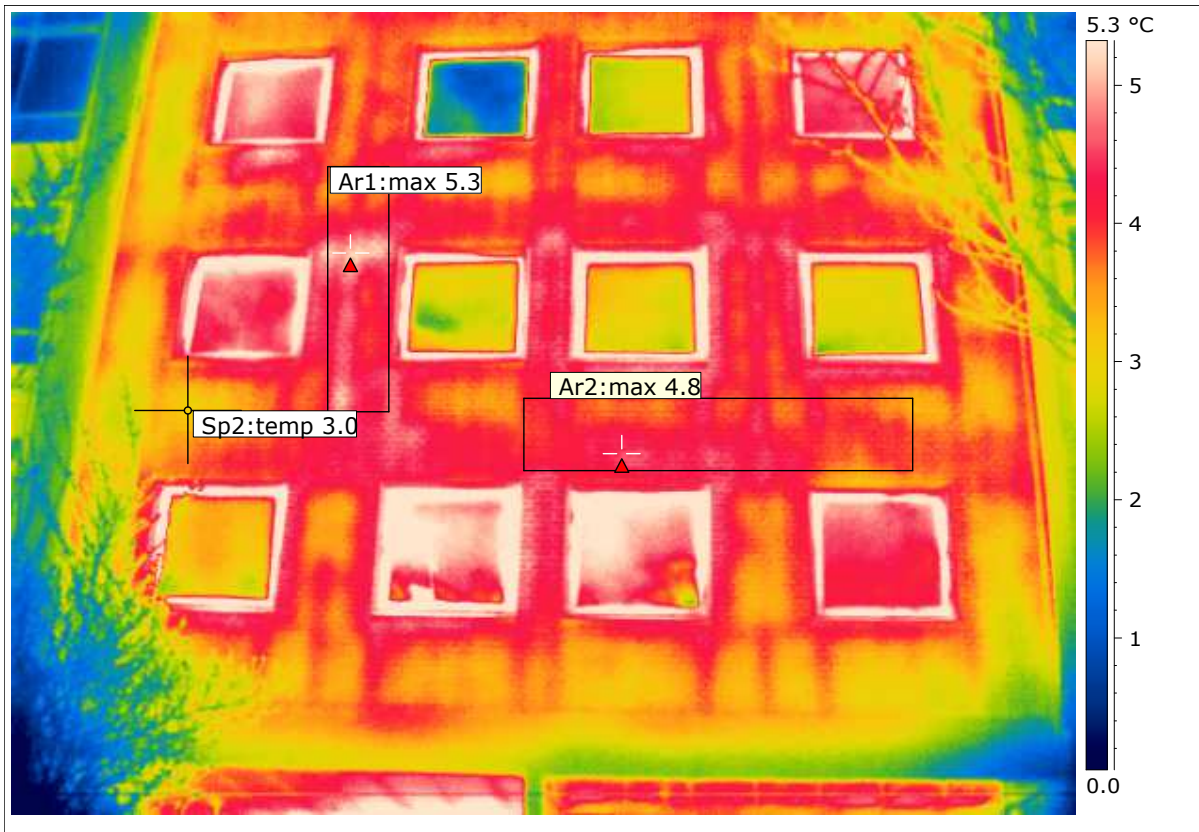
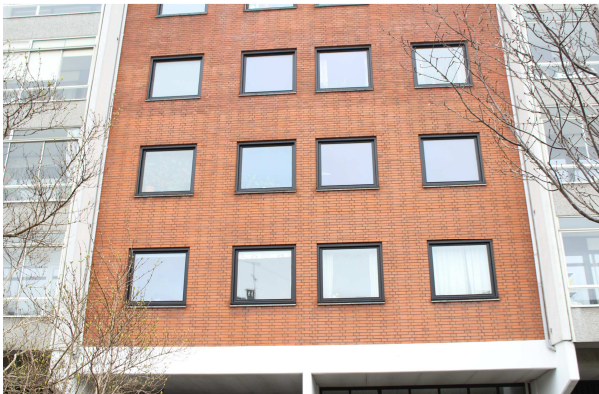
<b>Dato:</b>	<b>Fil nr.:</b>
04-03-2016	IR_DirH_0014.jpg
<b>Udetemperatur:</b>	2.6 °C
<b>Rel. Luftfugt ude:</b>	94.0 %
<b>Måling: Arial 1-Spot 2</b>	
<b>Arial 1:</b>	5.3 °C
<b>Spot 2:</b>	3.0 °C
<b>Forskel-Resultat:</b>	2.2 °C

Ligeledes på denne del af facaden ses dårlig og noget uens isoleringstilstand.

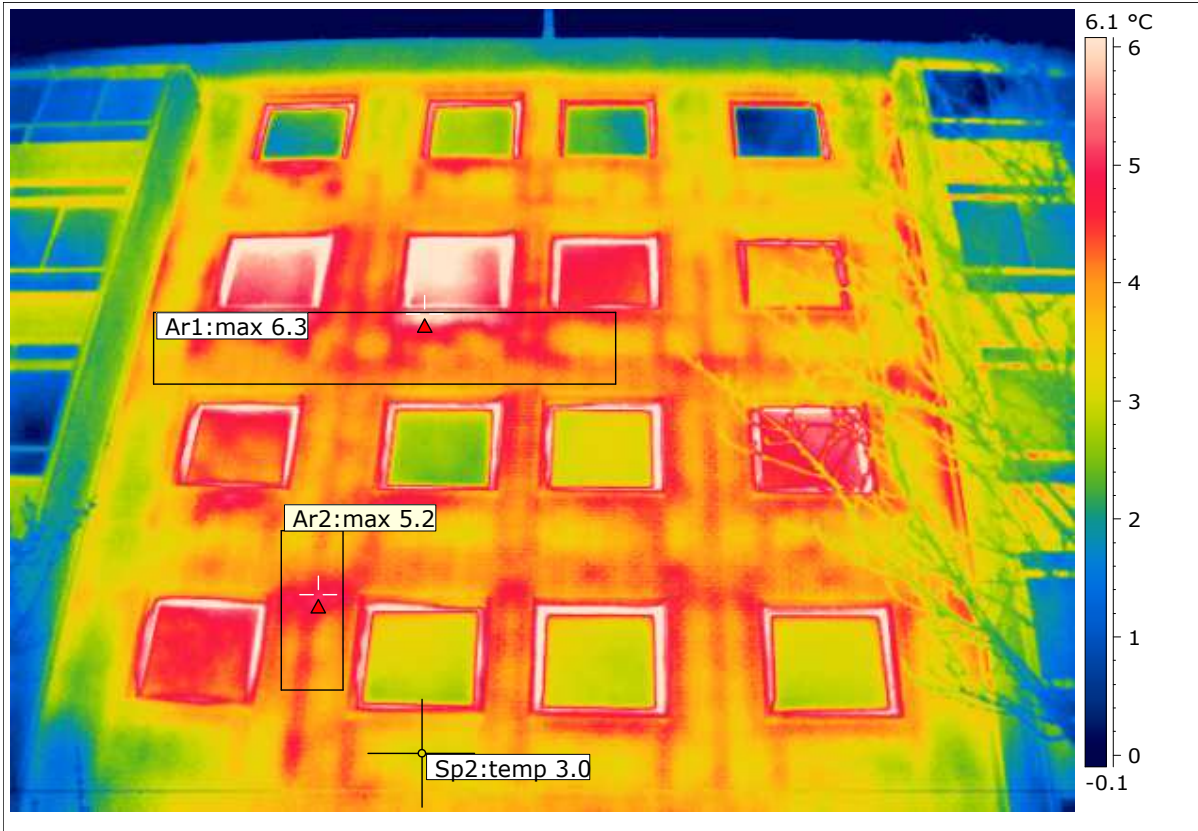
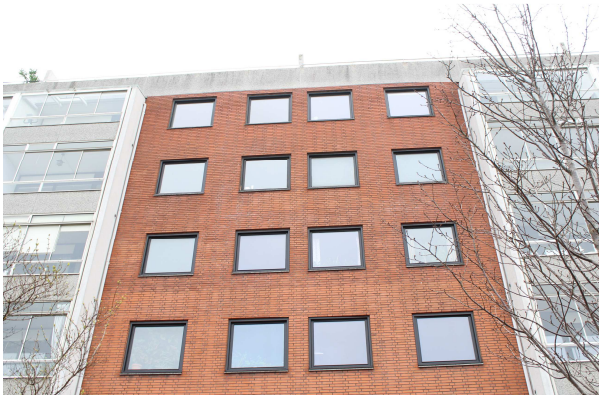
<b>Dato:</b>	<b>Fil nr.:</b>
04-03-2016	IR_DirH_0015.jpg
<b>Udetemperatur:</b>	2.6 °C
<b>Rel. Luftfugt ude:</b>	94.0 %
<b>Måling: Arial 1-Spot 2</b>	
<b>Arial 1:</b>	6.3 °C
<b>Spot 2:</b>	3.0 °C
<b>Forskel-Resultat:</b>	3.3 °C

Ligeledes på denne del af facaden ses dårlig og noget uens isoleringstilstand.

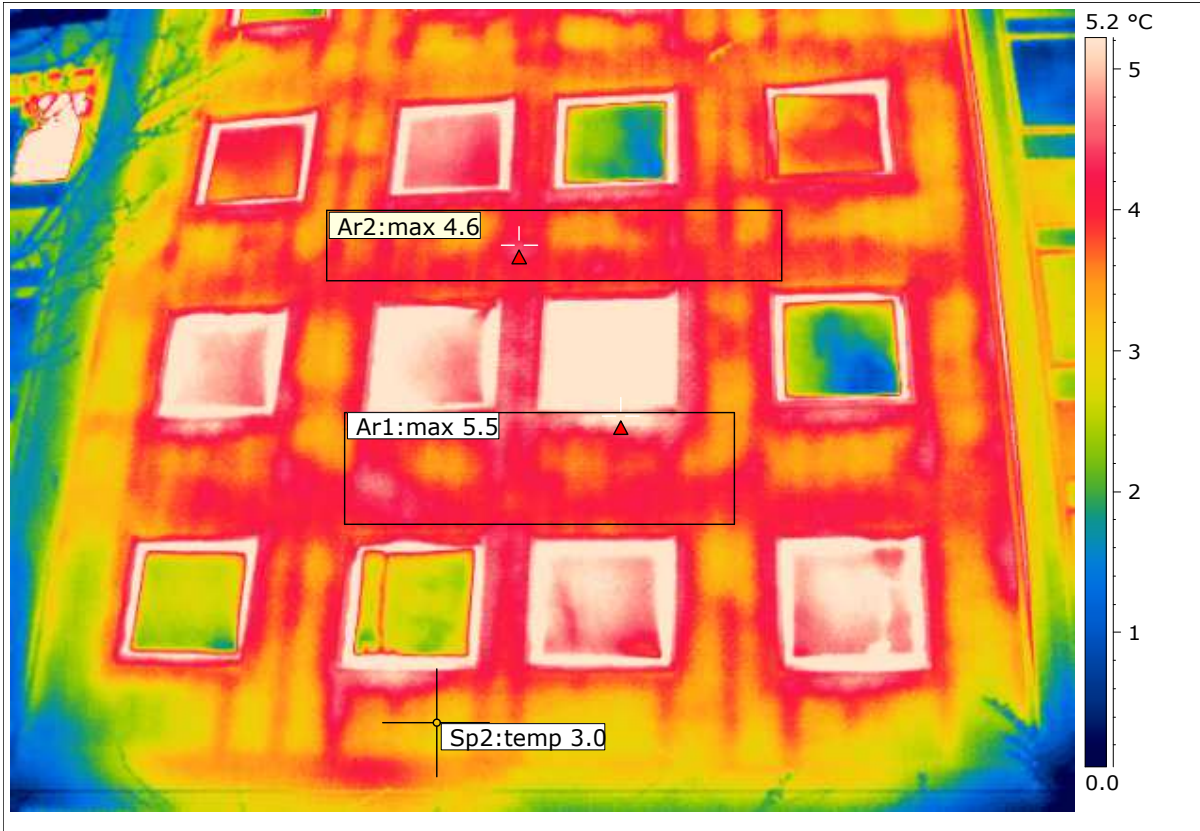
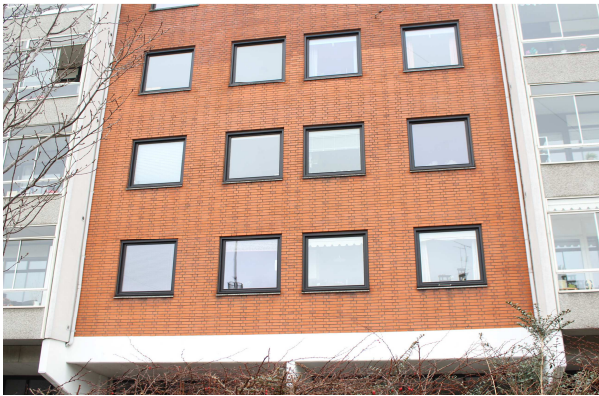
<b>Dato:</b>	<b>Fil nr.:</b>
04-03-2016	IR_DirH_0016.jpg
<b>Udetemperatur:</b>	2.6 °C
<b>Rel. Luftfugt ude:</b>	94.0 %
<b>Måling: Arial 1-Spot 2</b>	
<b>Arial 1:</b>	5.5 °C
<b>Spot 2:</b>	3.0 °C
<b>Forskel-Resultat:</b>	2.4 °C

Ligeledes på denne del af facaden ses dårlig og noget uens isoleringstilstand.

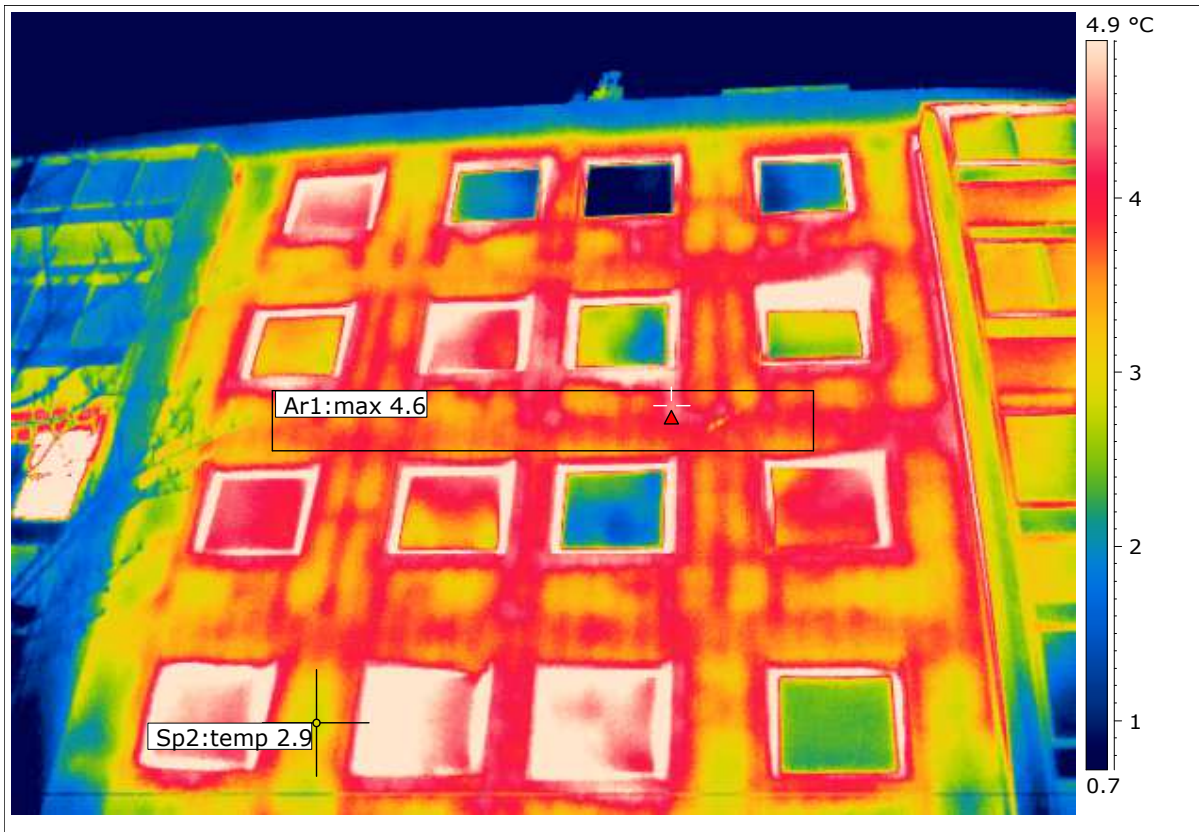
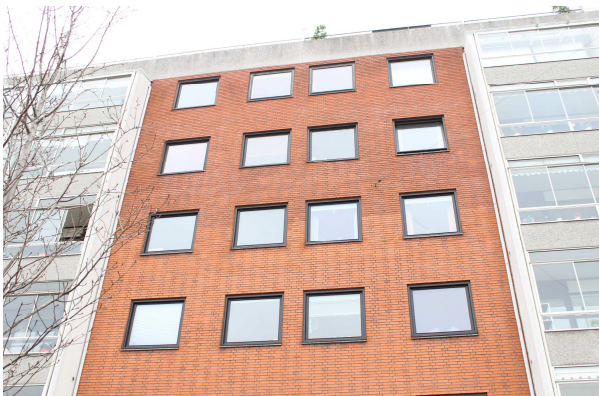
<b>Dato:</b>	<b>Fil nr.:</b>
04-03-2016	IR_DirH_0017.jpg
<b>Udetemperatur:</b>	2.6 °C
<b>Rel. Luftfugt ude:</b>	94.0 %
<b>Måling: Arial 1-Spot 2</b>	
<b>Arial 1:</b>	4.6 °C
<b>Spot 2:</b>	2.9 °C
<b>Forskel-Resultat:</b>	1.8 °C

Ligeledes på denne del af facaden ses dårlig og noget uens isoleringstilstand.

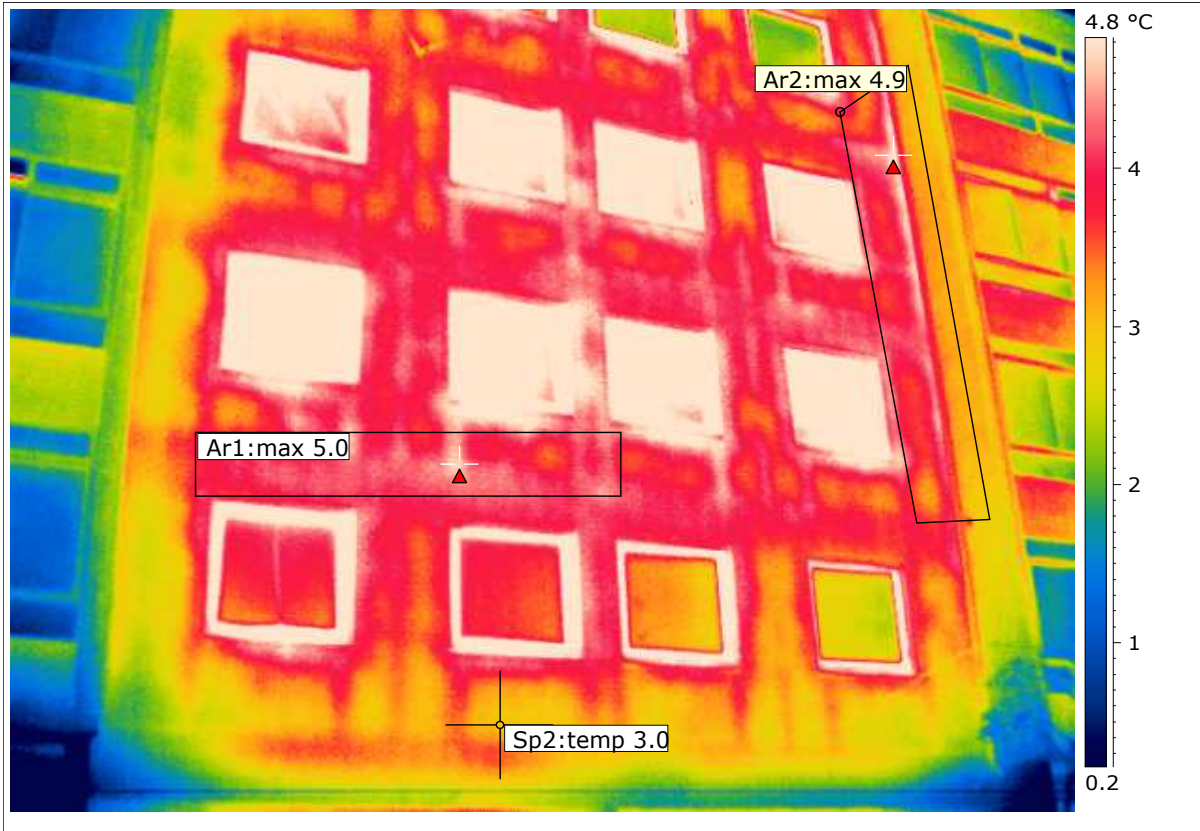
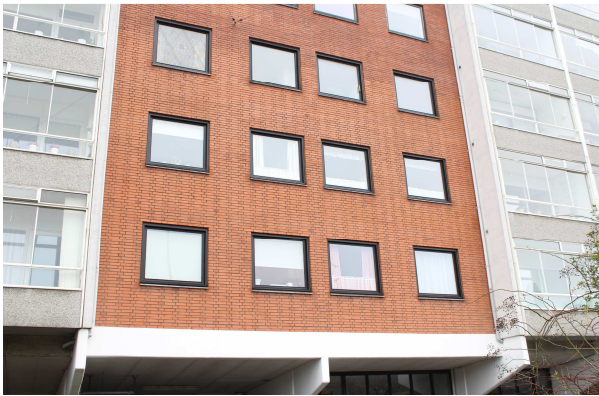
<b>Dato:</b>	<b>Fil nr.:</b>
04-03-2016	IR_DirH_0018.jpg
<b>Udetemperatur:</b>	2.6 °C
<b>Rel. Luftfugt ude:</b>	94.0 %
<b>Måling: Arial 1-Spot 2</b>	
<b>Arial 1:</b>	5.0 °C
<b>Spot 2:</b>	3.0 °C
<b>Forskel-Resultat:</b>	2.0 °C

Ligeledes på denne del af facaden ses dårlig og noget uens isoleringstilstand.

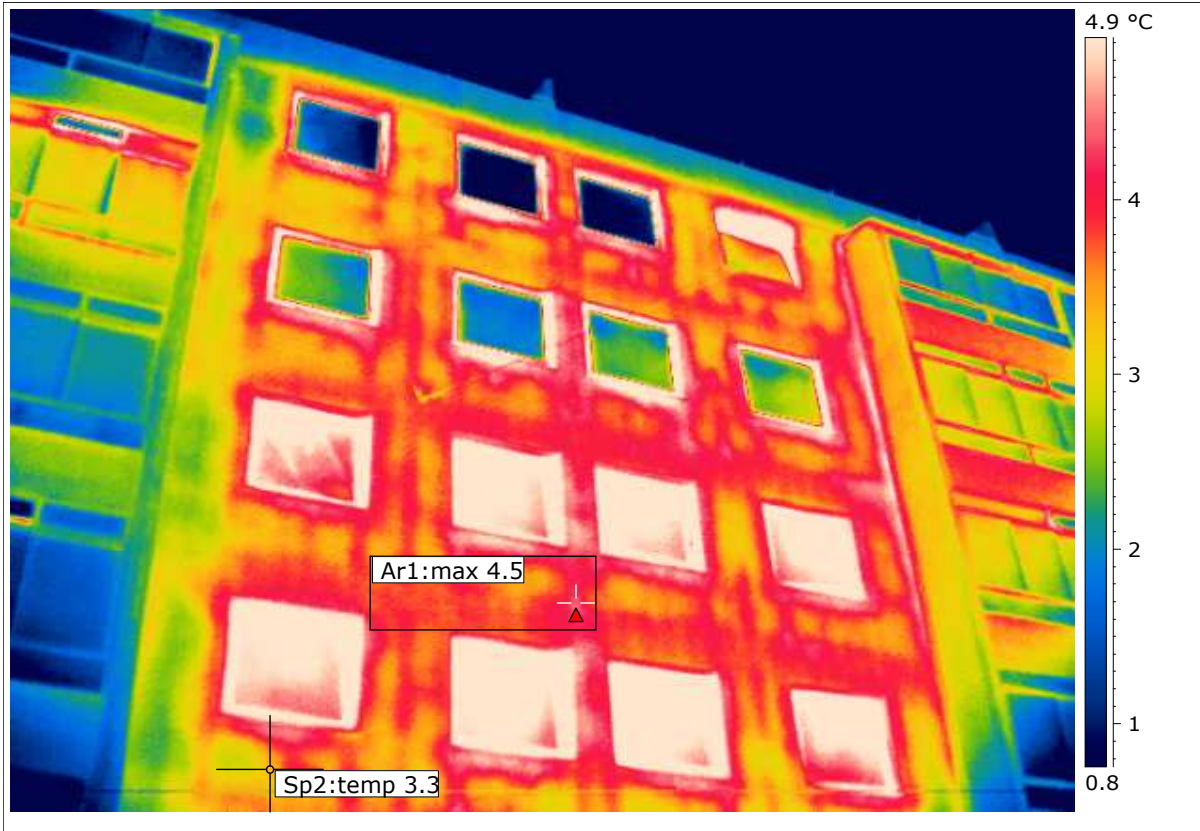
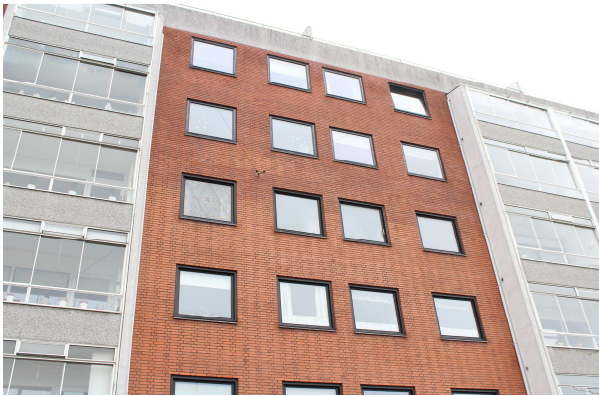
<b>Dato:</b>	<b>Fil nr.:</b>
04-03-2016	IR_DirH_0019.jpg
<b>Udetemperatur:</b>	2.6 °C
<b>Rel. Luftfugt ude:</b>	94.0 %
<b>Måling: Arial 1-Spot 2</b>	
<b>Arial 1:</b>	4.5 °C
<b>Spot 2:</b>	3.3 °C
<b>Forskel-Resultat:</b>	1.2 °C

Ligeledes på denne del af facaden ses dårlig og noget uens isoleringstilstand.

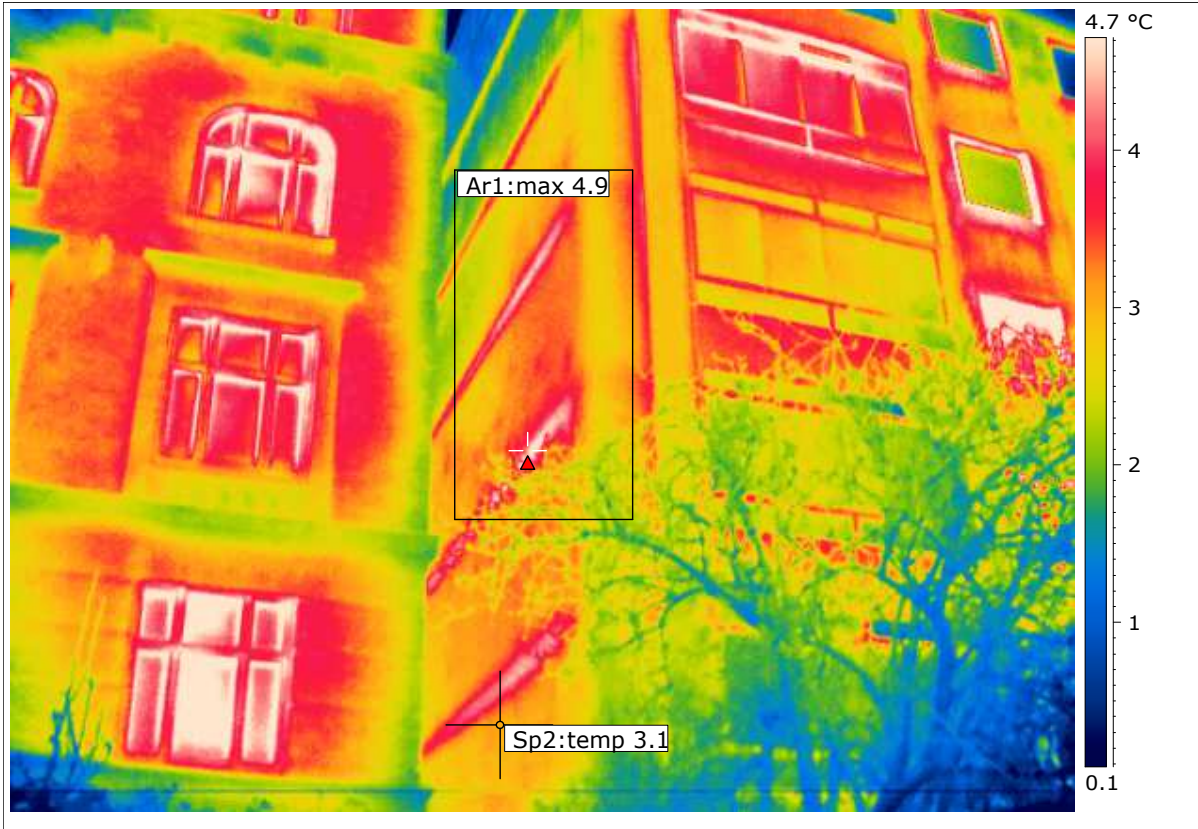
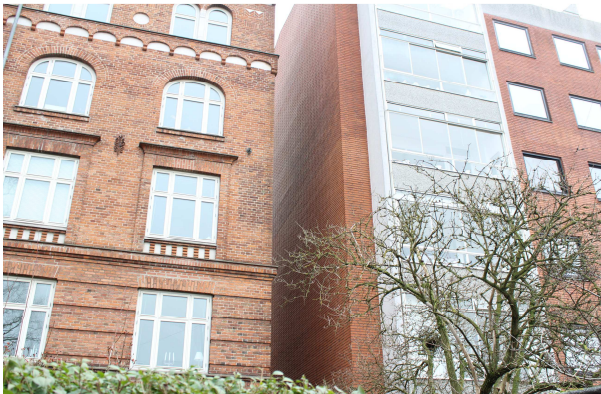
<b>Dato:</b>	<b>Fil nr.:</b>
04-03-2016	IR_DirH_0020.jpg
<b>Udetemperatur:</b>	2.6 °C
<b>Rel. Luftfugt ude:</b>	94.0 %
<b>Måling: Arial 1-Spot 2</b>	
<b>Arial 1:</b>	4.9 °C
<b>Spot 2:</b>	3.1 °C
<b>Forskel-Resultat:</b>	1.8 °C

Kuldebro, dårlig evt. manglende isolering ved etageadskillelserne som foto viser.
