**Kurt Andersen Thermografi** Når utæthederne skal findes

Dato:  
4/3 2016  
Rapport nr.:  
5962,4

# Thermografi rapport foretaget udefra

Ejerforeningen 10 AM Frederiksberg  
Nordre Fasanvej 62-66  
2000 Frederiksberg  
Vedr.: Gavl og facader udefra.

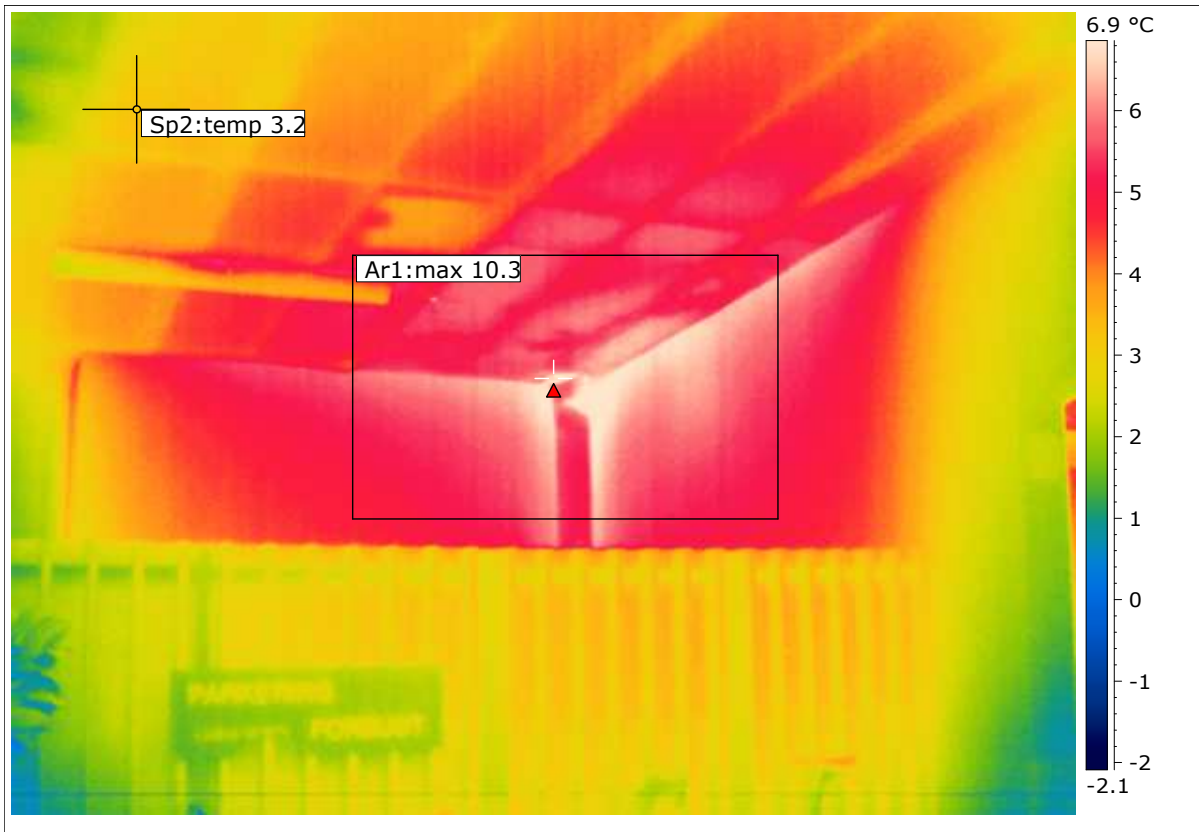
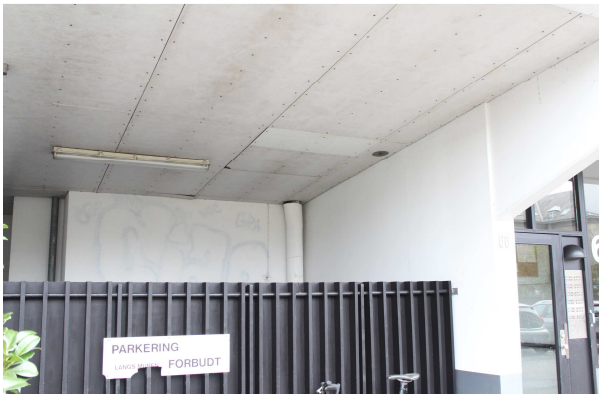
<b>Dato:</b>	<b>Fil nr.:</b>
04-03-2016	IR_DirH_0021.jpg
<b>Udetemperatur:</b>	2.6 °C
<b>Rel. Luftfugt ude:</b>	94.0 %
<b>Måling: Arial 1-Spot 2</b>	
<b>Arial 1:</b>	10.3 °C
<b>Spot 2:</b>	3.2 °C
<b>Forskel-Resultat:</b>	7.1 °C

Kuldebro, dårlig evt. manglende isolering under 1. sals lejlighederne som foto viser.

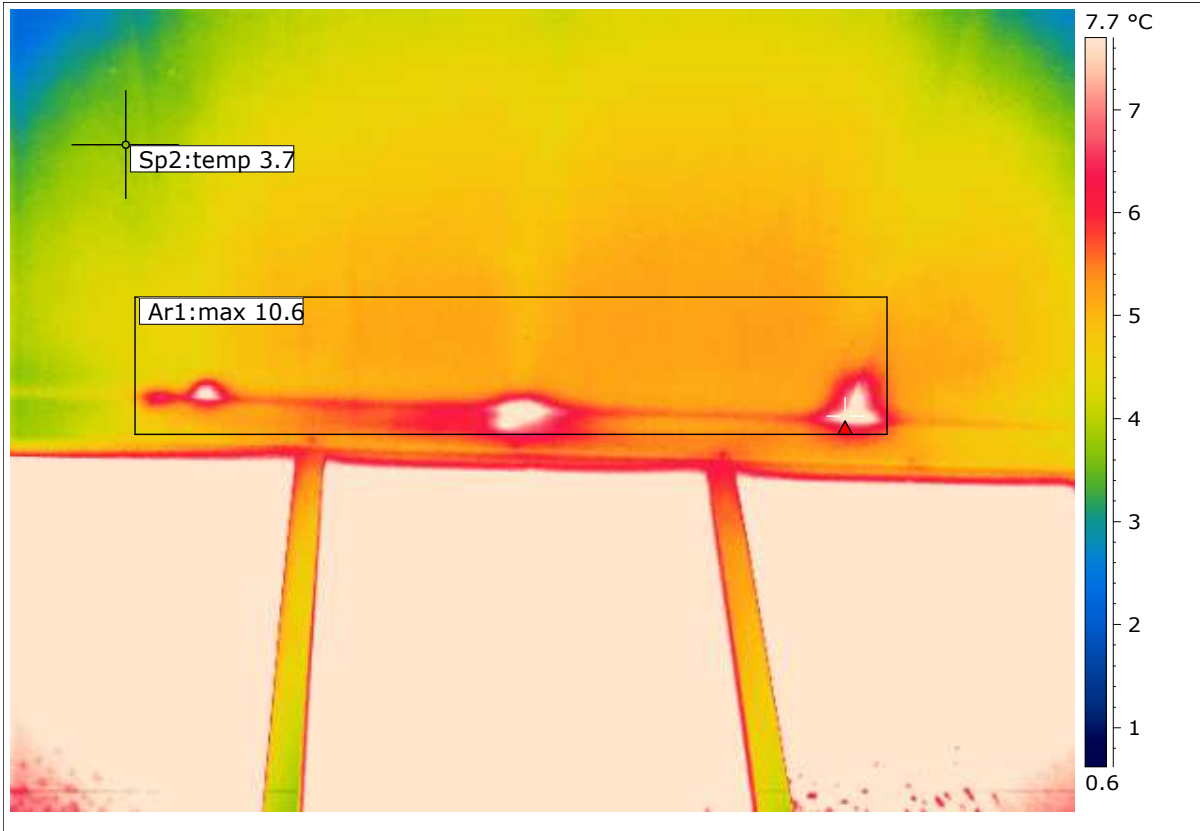
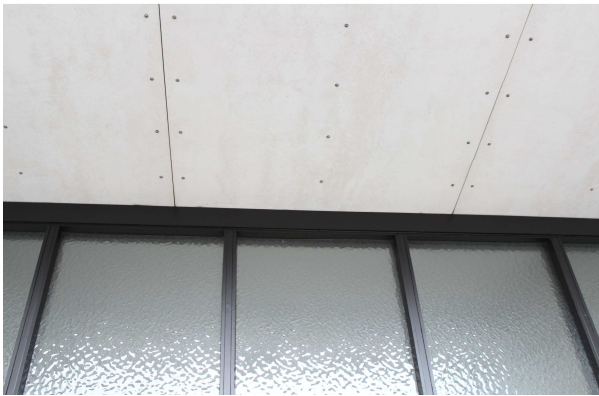
<b>Dato:</b>	<b>Fil nr.:</b>
04-03-2016	IR_DirH_0022.jpg
<b>Udetemperatur:</b>	2.6 °C
<b>Rel. Luftfugt ude:</b>	94.0 %
<b>Måling: Arial 1-Spot 2</b>	
<b>Arial 1:</b>	10.6 °C
<b>Spot 2:</b>	3.7 °C
<b>Forskel-Resultat:</b>	6.9 °C

Kuldebro, dårlig evt. manglende isolering over vinduespartiet ved vaskeriet som foto viser.

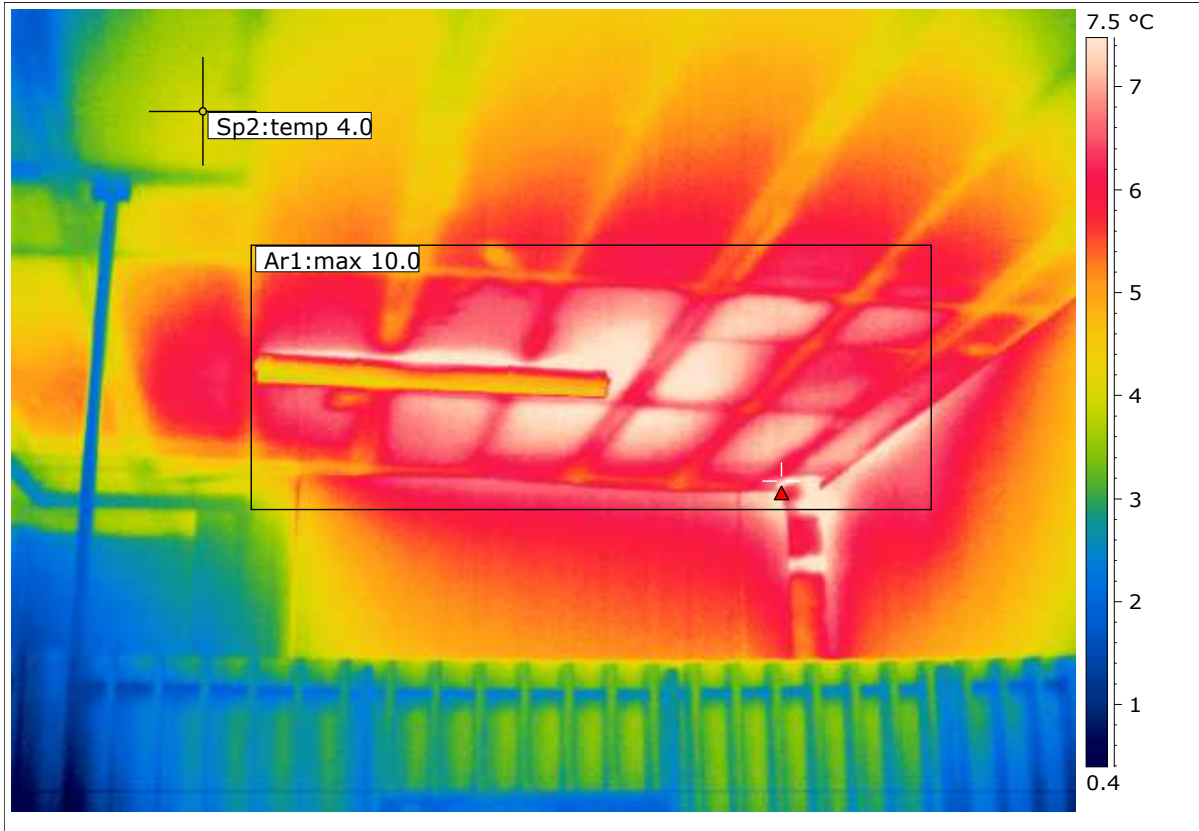
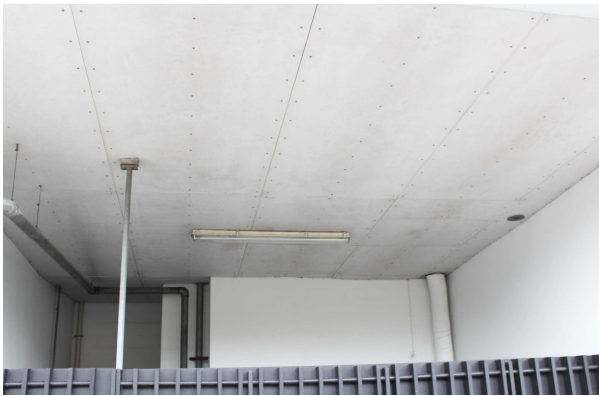
<b>Dato:</b>	<b>Fil nr.:</b>
04-03-2016	IR_DirH_0023.jpg
<b>Udetemperatur:</b>	2.6 °C
<b>Rel. Luftfugt ude:</b>	94.0 %
<b>Måling: Arial 1-Spot 2</b>	
<b>Arial 1:</b>	10.0 °C
<b>Spot 2:</b>	4.0 °C
<b>Forskel-Resultat:</b>	6.0 °C

Kuldebro, dårlig evt. manglende isolering under 1. sals lejlighederne som foto viser.

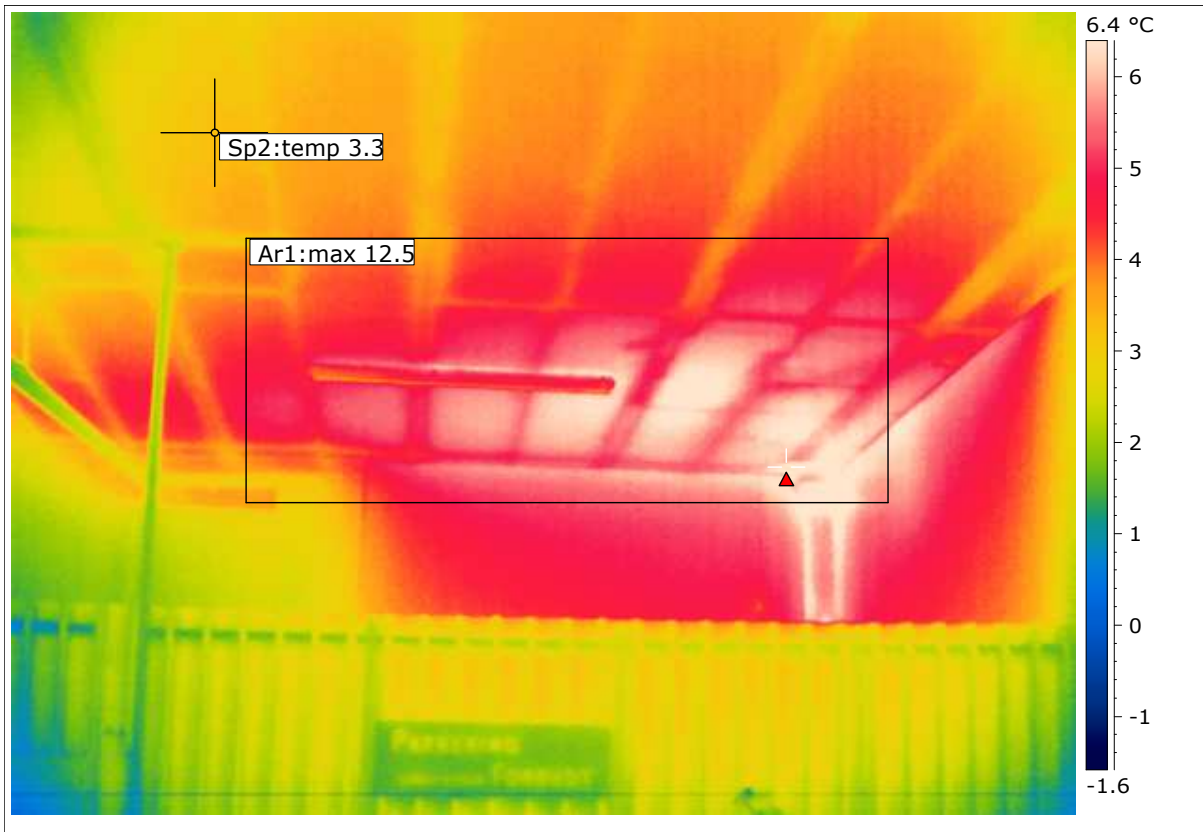
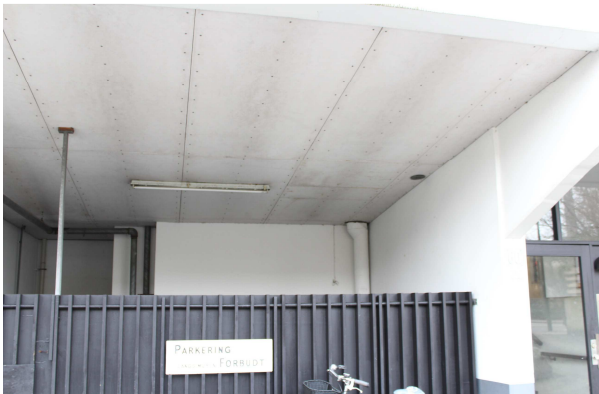
<b>Dato:</b>	<b>Fil nr.:</b>
04-03-2016	IR_DirH_0024.jpg
<b>Udetemperatur:</b>	2.6 °C
<b>Rel. Luftfugt ude:</b>	94.0 %
<b>Måling: Arial 1-Spot 2</b>	
<b>Arial 1:</b>	12.5 °C
<b>Spot 2:</b>	3.3 °C
<b>Forskel-Resultat:</b>	9.2 °C

Kuldebro, dårlig evt. manglende isolering under 1. sals lejlighederne som foto viser.

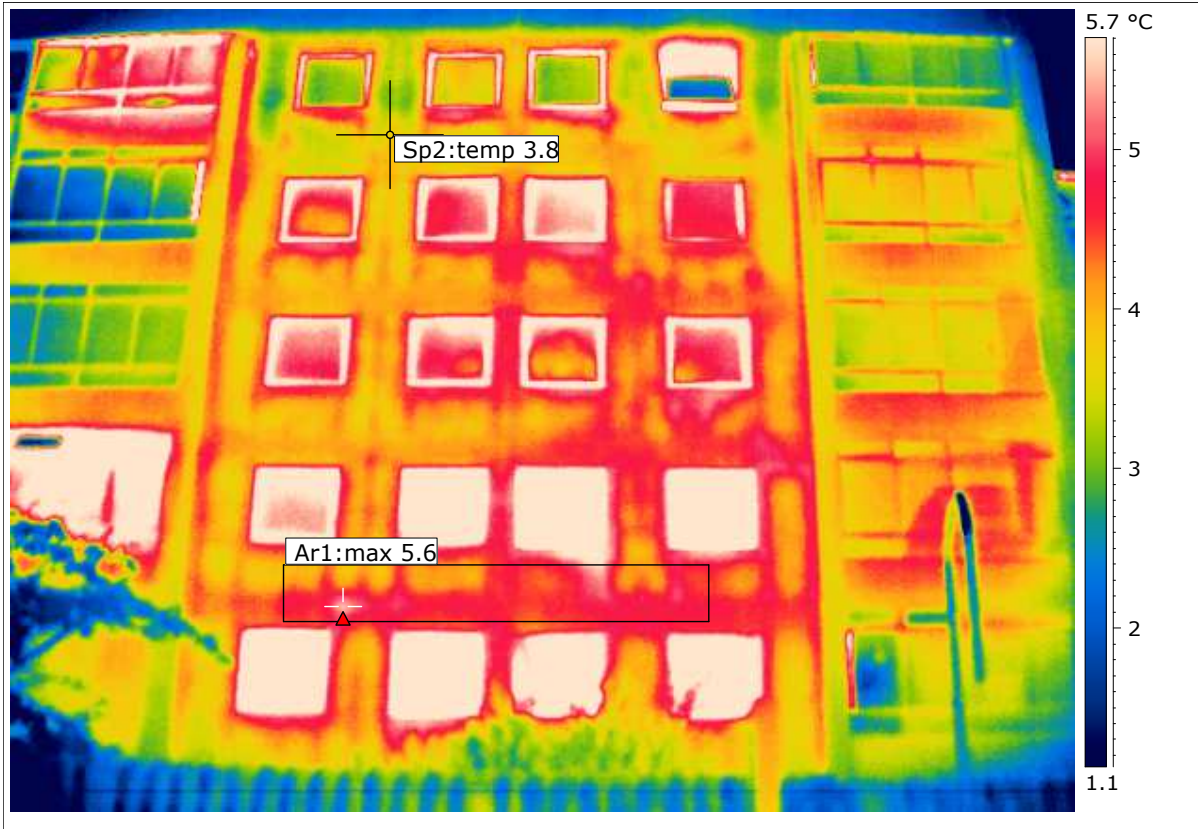
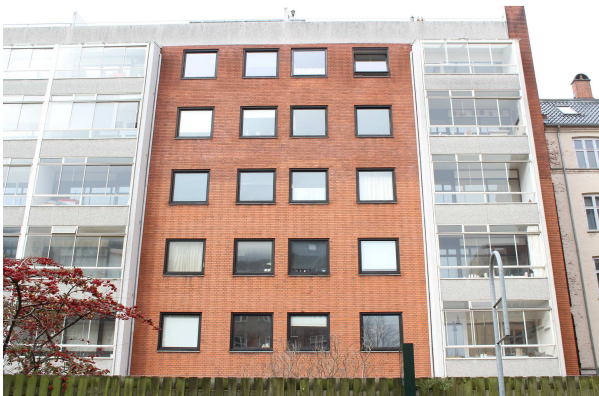
<b>Dato:</b>	<b>Fil nr.:</b>
04-03-2016	IR_DirH_0025.jpg
<b>Udetemperatur:</b>	2.6 °C
<b>Rel. Luftfugt ude:</b>	94.0 %
<b>Måling: Arial 1-Spot 2</b>	
<b>Arial 1:</b>	5.6 °C
<b>Spot 2:</b>	3.8 °C
<b>Forskel-Resultat:</b>	1.8 °C

Ligeledes på denne del af facaden ses dårlig og noget uens isoleringstilstand.

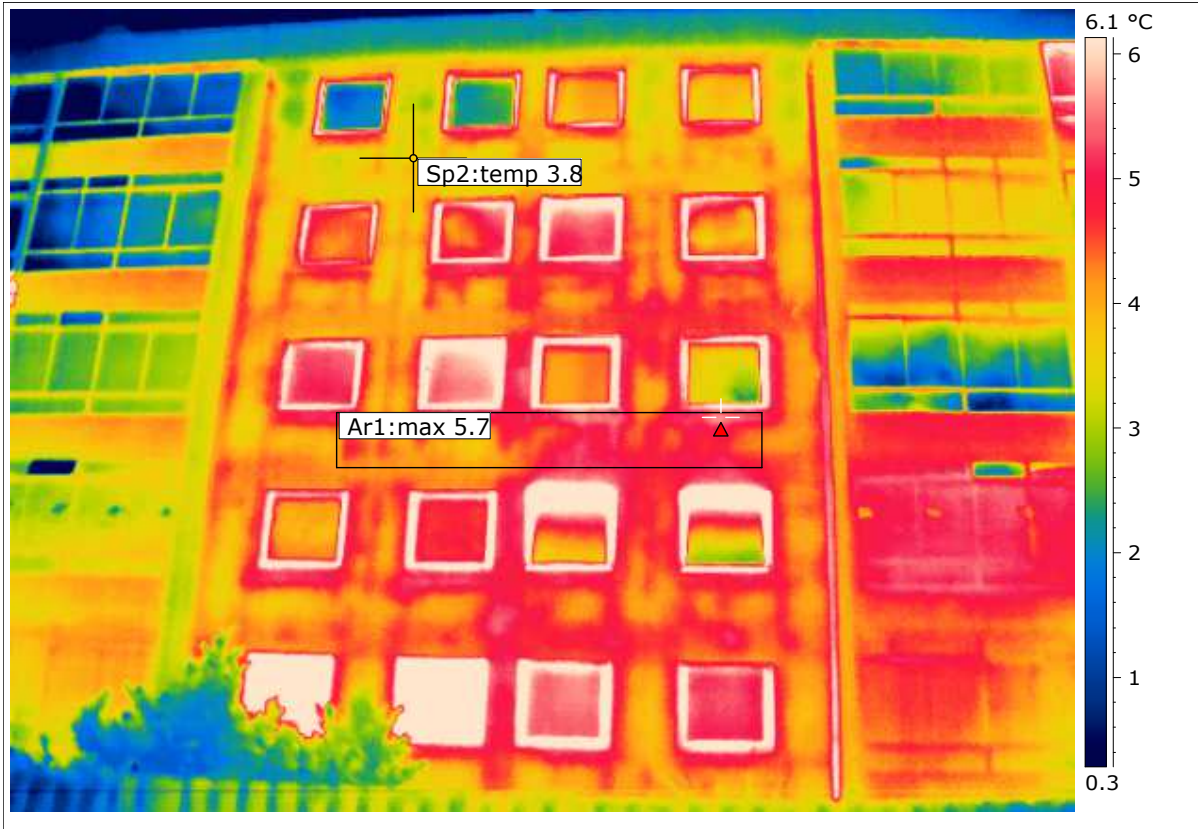
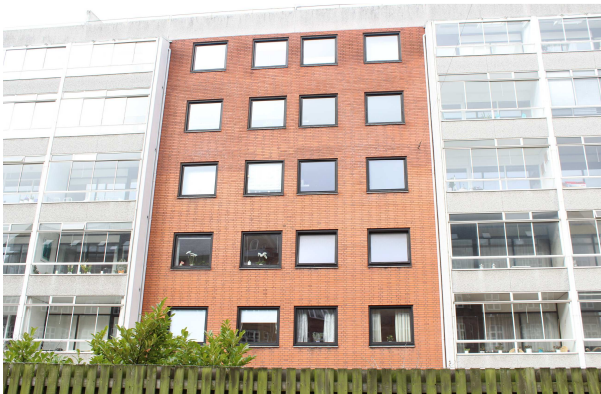
<b>Dato:</b>	<b>Fil nr.:</b>
04-03-2016	IR_DirH_0026.jpg
<b>Udetemperatur:</b>	2.6 °C
<b>Rel. Luftfugt ude:</b>	94.0 %
<b>Måling: Arial 1-Spot 2</b>	
<b>Arial 1:</b>	5.7 °C
<b>Spot 2:</b>	3.8 °C
<b>Forskel-Resultat:</b>	2.0 °C

Ligeledes på denne del af facaden ses dårlig og noget uens isoleringstilstand.

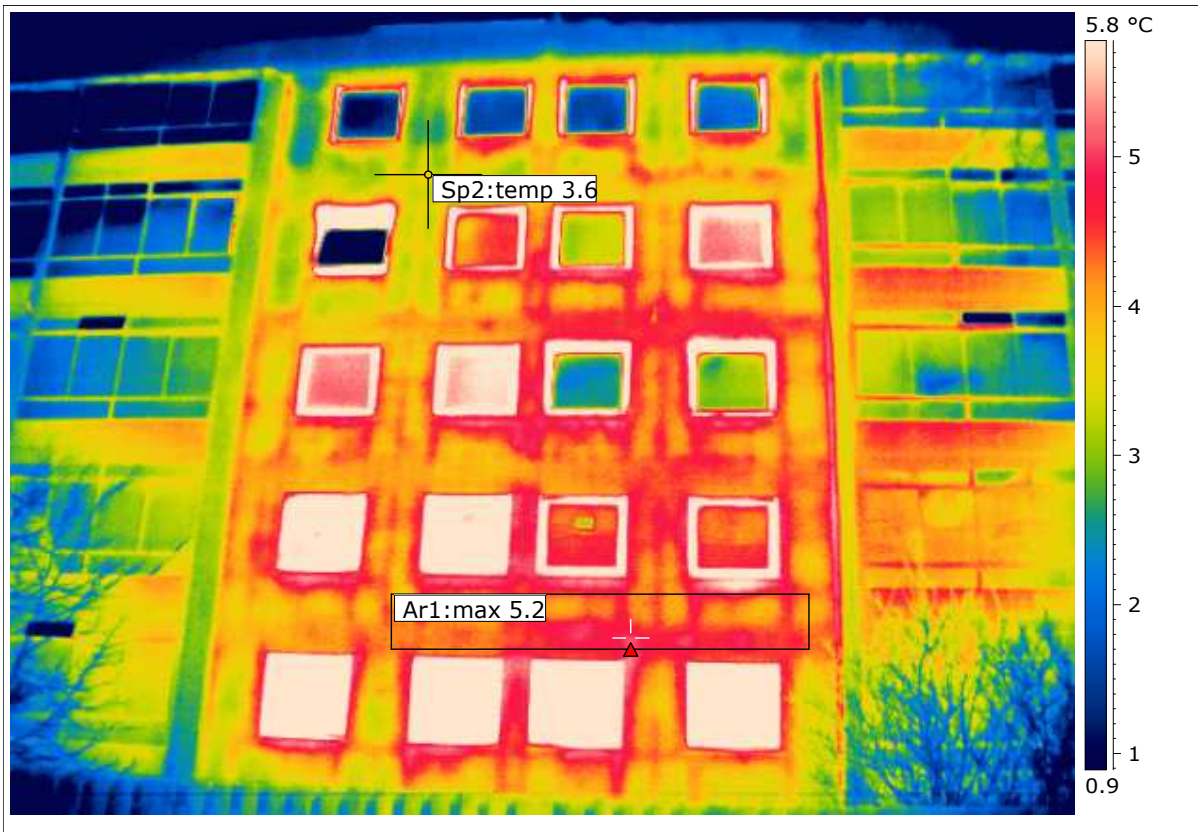
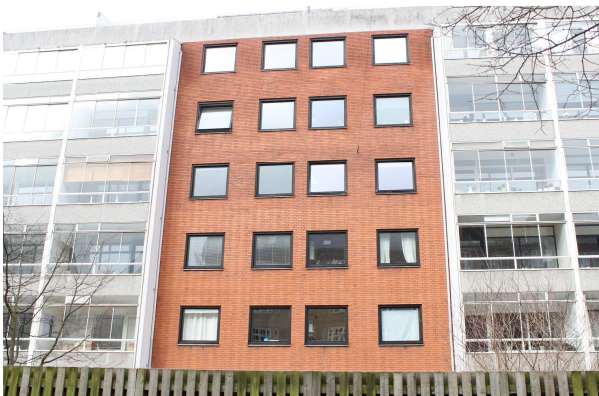
<b>Dato:</b>	<b>Fil nr.:</b>
04-03-2016	IR_DirH_0027.jpg
<b>Udetemperatur:</b>	2.6 °C
<b>Rel. Luftfugt ude:</b>	94.0 %
<b>Måling: Arial 1-Spot 2</b>	
<b>Arial 1:</b>	5.2 °C
<b>Spot 2:</b>	3.6 °C
<b>Forskel-Resultat:</b>	1.7 °C

Ligeledes på denne del af facaden ses dårlig og noget uens isoleringstilstand.

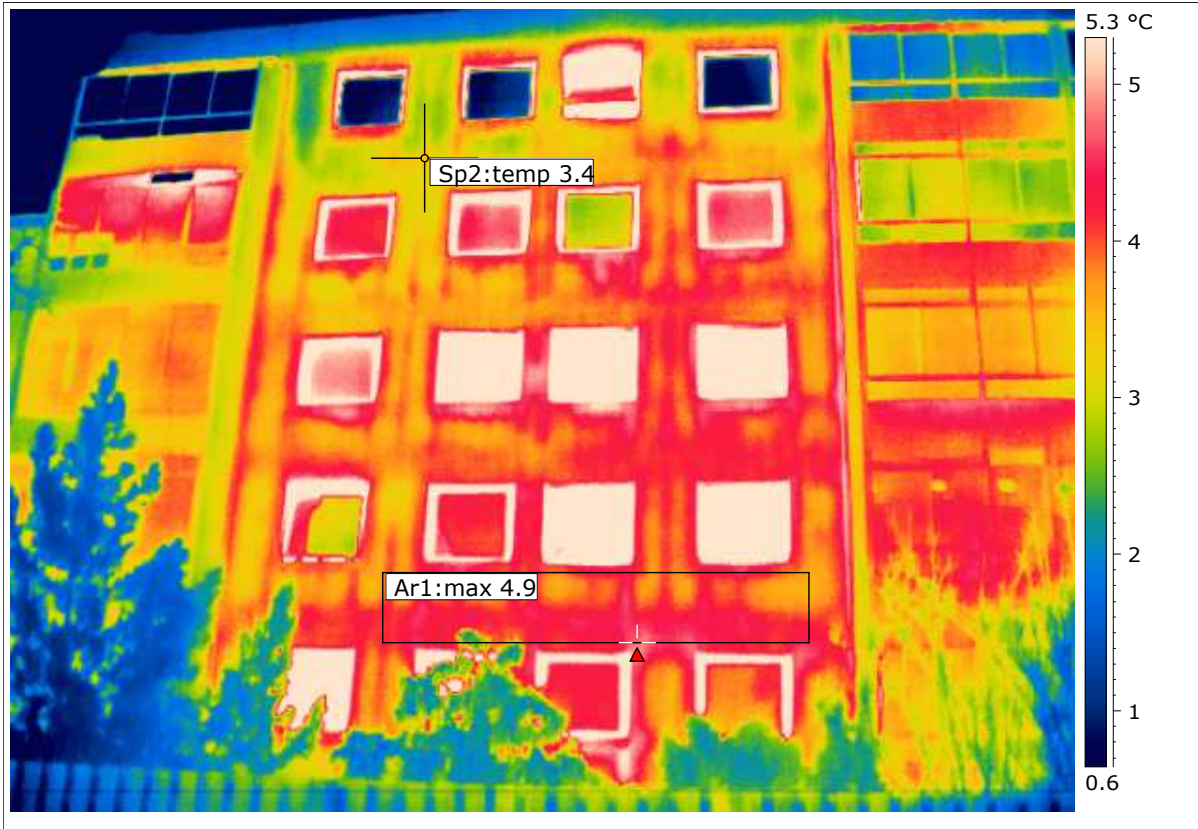
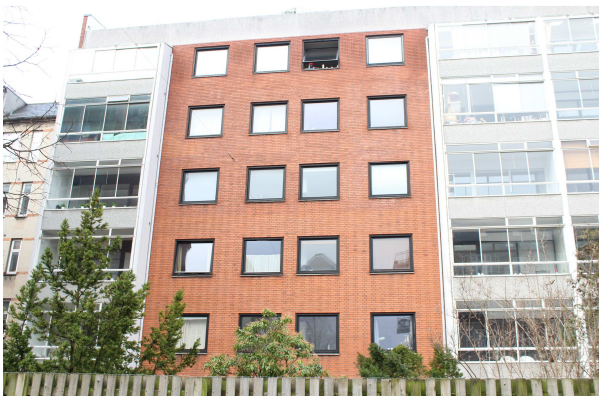
<b>Dato:</b>	<b>Fil nr.:</b>
04-03-2016	IR_DirH_0028.jpg
<b>Udetemperatur:</b>	2.6 °C
<b>Rel. Luftfugt ude:</b>	94.0 %
<b>Måling: Arial 1-Spot 2</b>	
<b>Arial 1:</b>	4.9 °C
<b>Spot 2:</b>	3.4 °C
<b>Forskel-Resultat:</b>	1.5 °C

Ligeledes på denne del af facaden ses dårlig og noget uens isoleringstilstand.

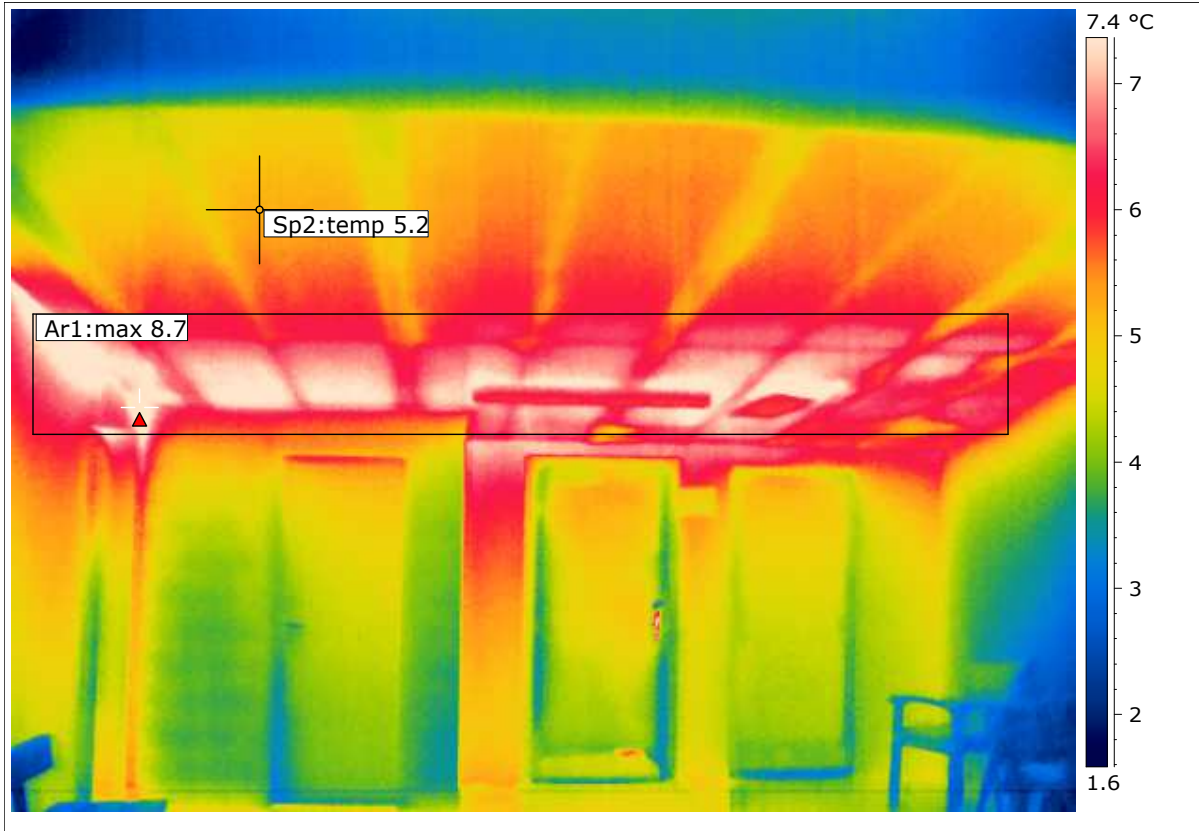
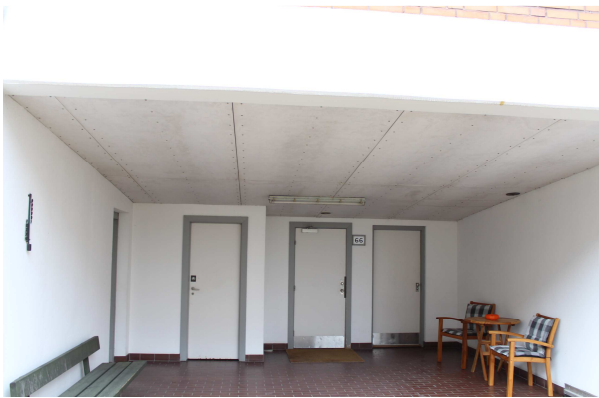
<b>Dato:</b>	<b>Fil nr.:</b>
04-03-2016	IR_DirH_0029.jpg
<b>Udetemperatur:</b>	2.6 °C
<b>Rel. Luftfugt ude:</b>	94.0 %
<b>Måling: Arial 1-Spot 2</b>	
<b>Arial 1:</b>	8.7 °C
<b>Spot 2:</b>	5.2 °C
<b>Forskel-Resultat:</b>	3.4 °C

Ligeledes på denne side ses kuldebro, dårlig evt. manglende isolering under 1. sals lejlighederne som foto viser.

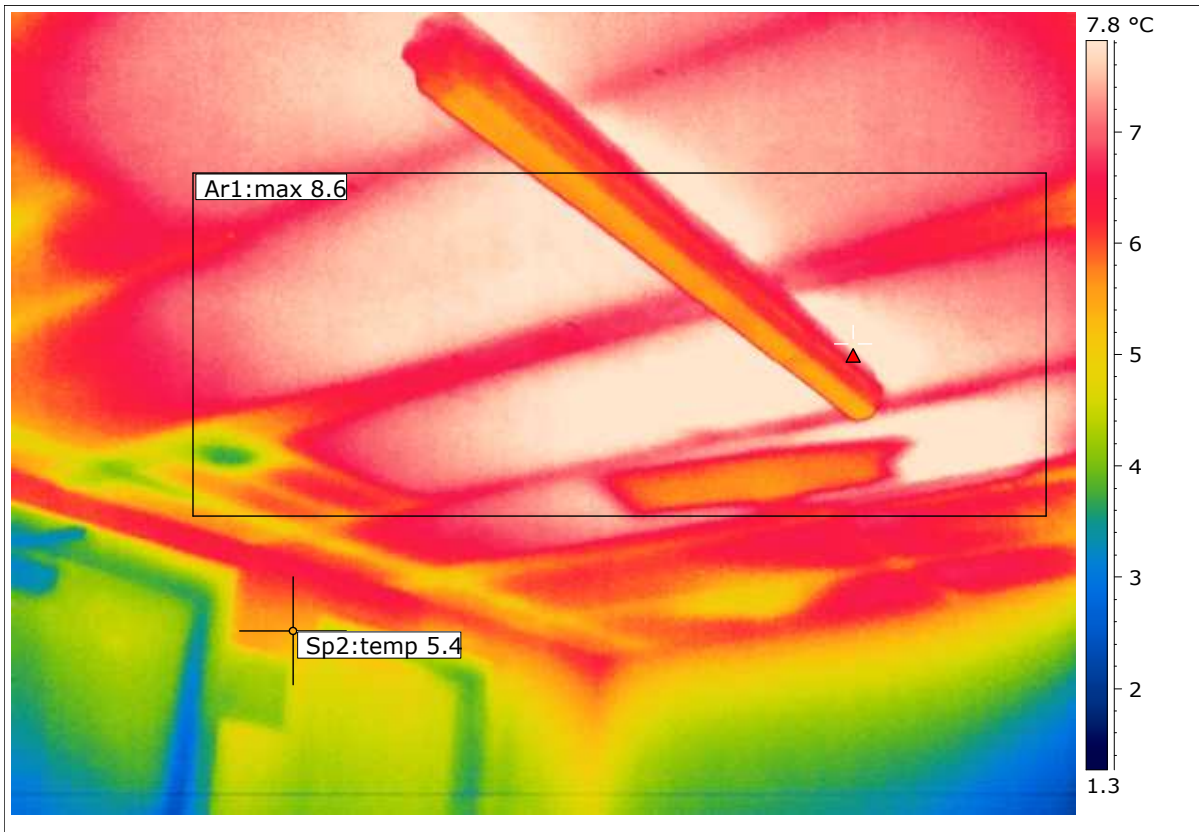
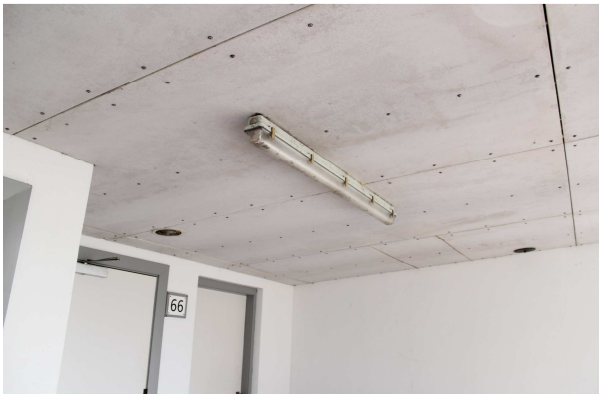
<b>Dato:</b>	<b>Fil nr.:</b>
04-03-2016	IR_DirH_0030.jpg
<b>Udetemperatur:</b>	2.6 °C
<b>Rel. Luftfugt ude:</b>	94.0 %
<b>Måling: Arial 1-Spot 2</b>	
<b>Arial 1:</b>	8.6 °C
<b>Spot 2:</b>	5.4 °C
<b>Forskel-Resultat:</b>	3.2 °C

Kuldebro, dårlig evt. manglende isolering under 1. sals lejlighederne som foto viser.

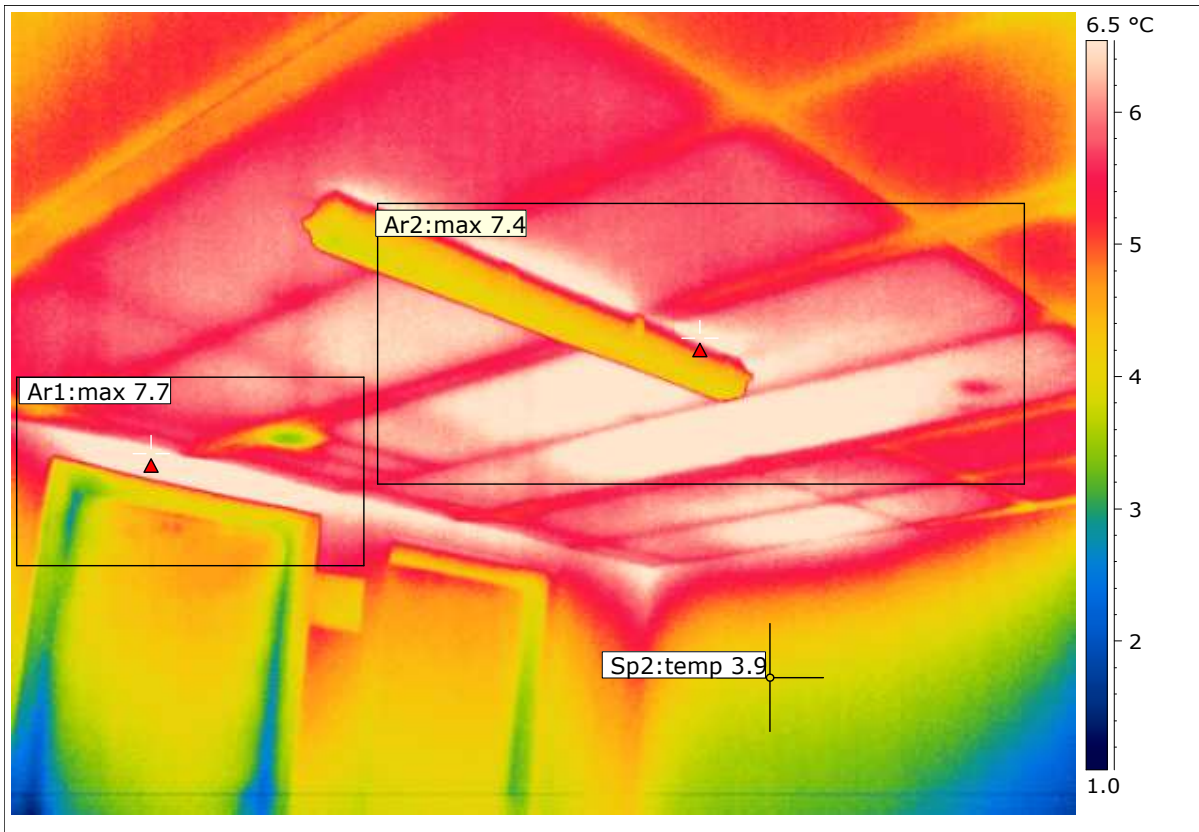
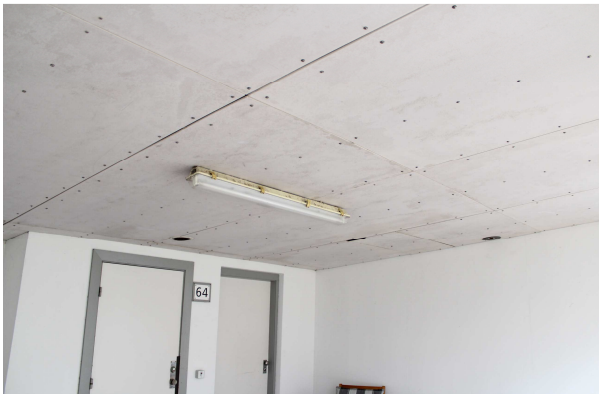
<b>Dato:</b>	<b>Fil nr.:</b>
04-03-2016	IR_DirH_0031.jpg
<b>Udetemperatur:</b>	2.6 °C
<b>Rel. Luftfugt ude:</b>	94.0 %
<b>Måling: Arial 1-Spot 2</b>	
<b>Arial 1:</b>	7.7 °C
<b>Spot 2:</b>	3.9 °C
<b>Forskel-Resultat:</b>	3.8 °C

Kuldebro, dårlig evt. manglende isolering under 1. sals lejlighederne som foto viser.

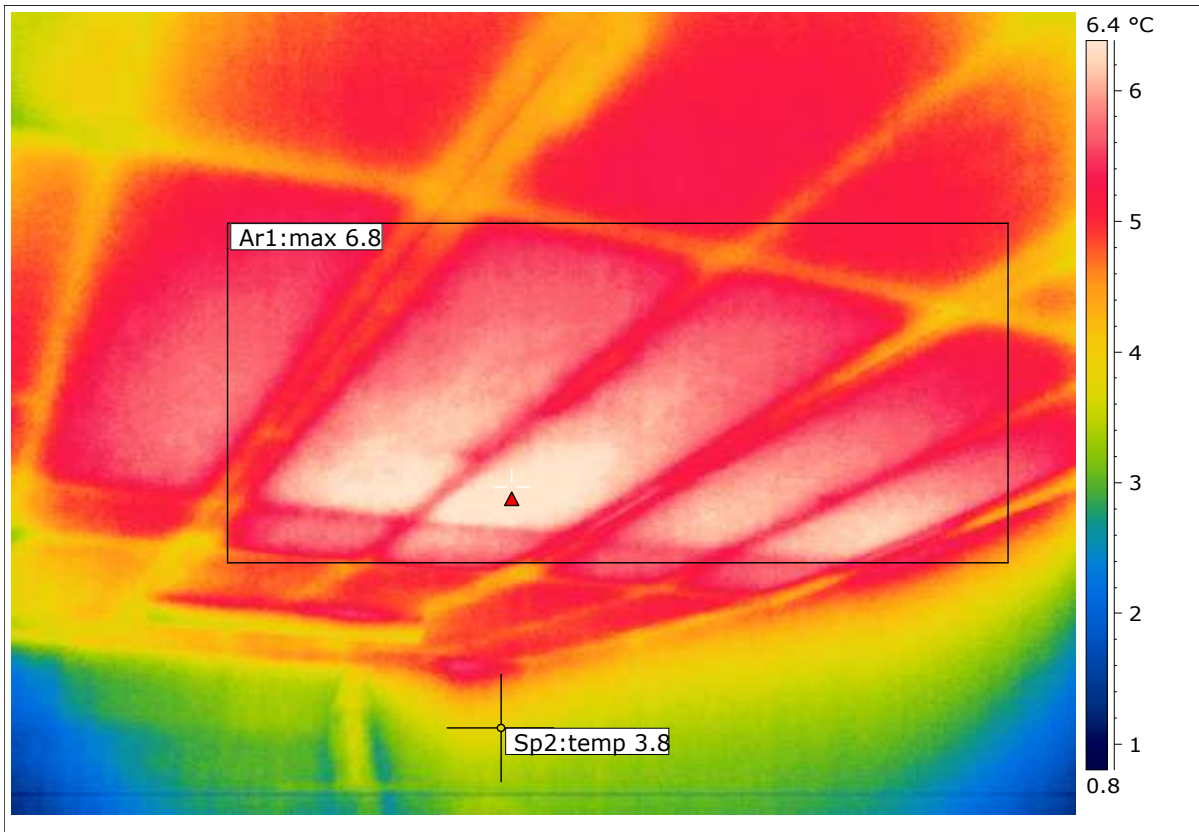
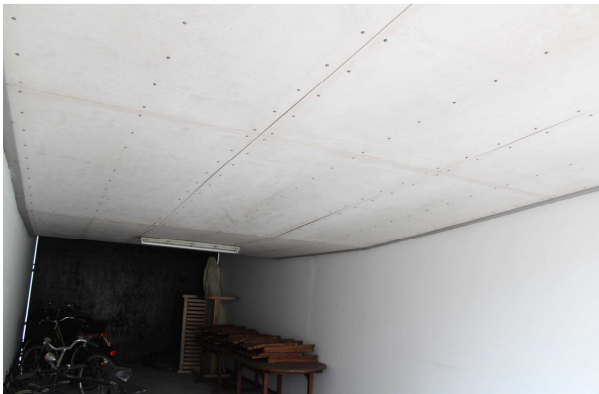
<b>Dato:</b>	<b>Fil nr.:</b>
04-03-2016	IR_DirH_0032.jpg
<b>Udetemperatur:</b>	2.6 °C
<b>Rel. Luftfugt ude:</b>	94.0 %
<b>Måling: Arial 1-Spot 2</b>	
<b>Arial 1:</b>	6.8 °C
<b>Spot 2:</b>	3.8 °C
<b>Forskel-Resultat:</b>	3.1 °C

Kuldebro, dårlig evt. manglende isolering under 1. sals lejlighederne som foto viser.

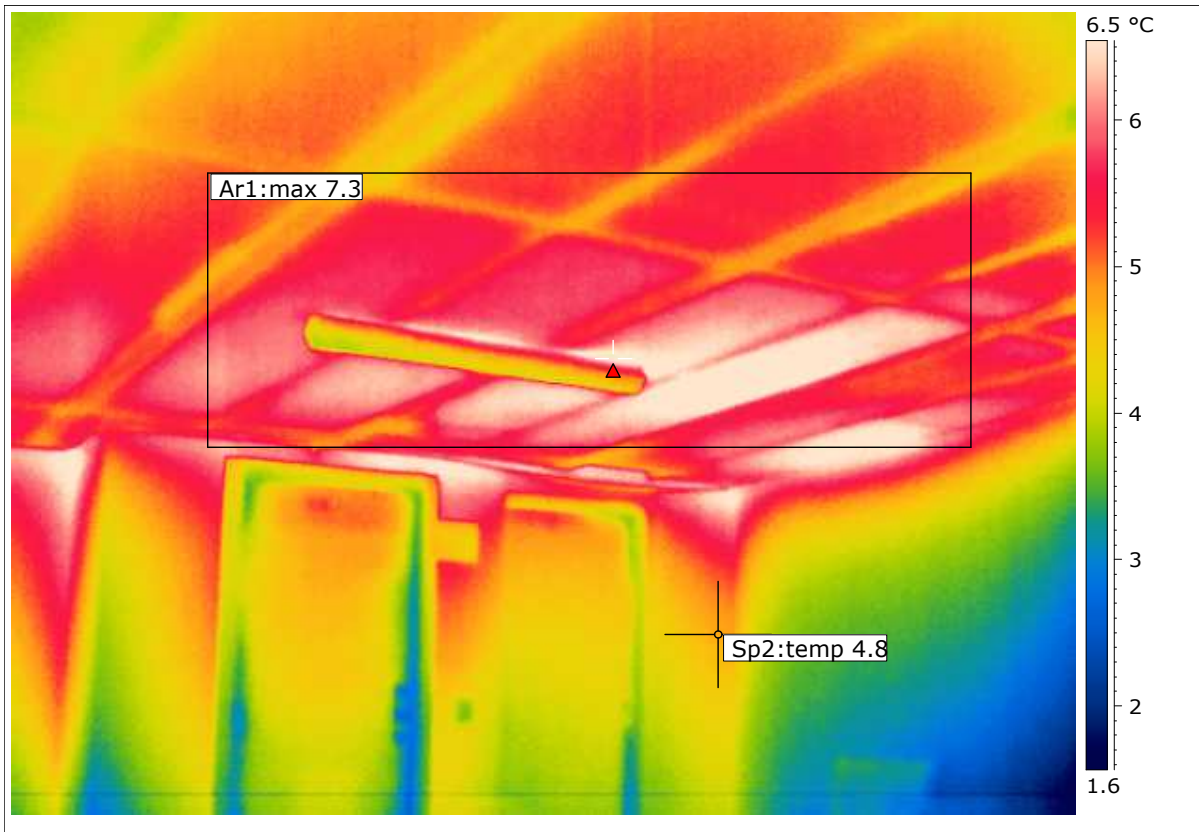
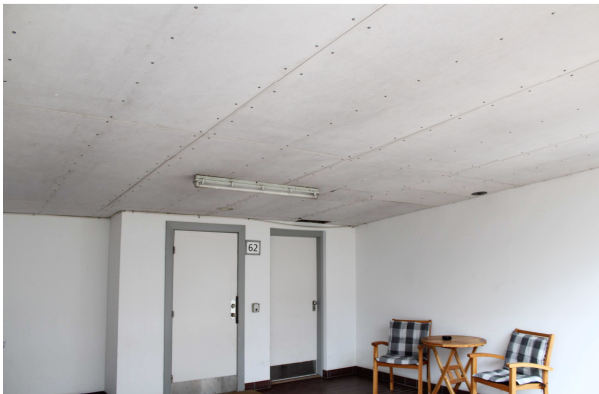
<b>Dato:</b>	<b>Fil nr.:</b>
04-03-2016	IR_DirH_0033.jpg
<b>Udetemperatur:</b>	2.6 °C
<b>Rel. Luftfugt ude:</b>	94.0 %
<b>Måling: Arial 1-Spot 2</b>	
<b>Arial 1:</b>	7.3 °C
<b>Spot 2:</b>	4.8 °C
<b>Forskel-Resultat:</b>	2.5 °C

Kuldebro, dårlig evt. manglende isolering under 1. sals lejlighederne som foto viser.

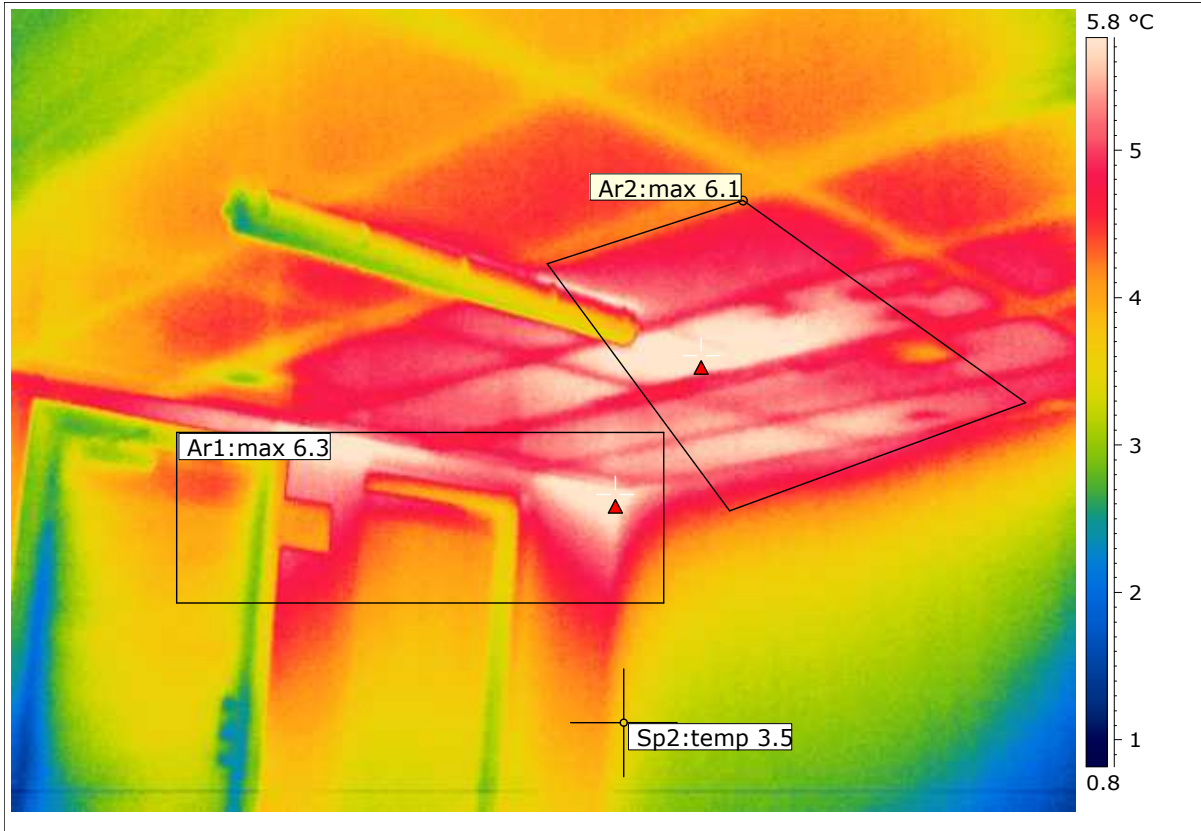
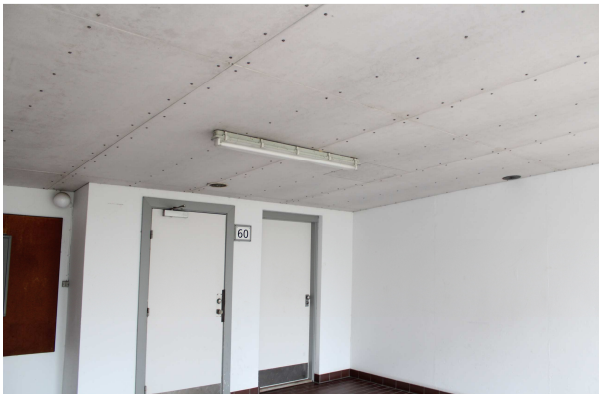
<b>Dato:</b>	<b>Fil nr.:</b>
04-03-2016	IR_DirH_0034.jpg
<b>Udetemperatur:</b>	2.6 °C
<b>Rel. Luftfugt ude:</b>	94.0 %
<b>Måling: Arial 1-Spot 2</b>	
<b>Arial 1:</b>	6.3 °C
<b>Spot 2:</b>	3.5 °C
<b>Forskel-Resultat:</b>	2.7 °C

Kuldebro, dårlig evt. manglende isolering under 1. sals lejlighederne som foto viser.
